RESTAURATION DE LA CHAPELLE SAINT-CADO

BELZ - Morbihan
MISSION DIAGNOSTIC

La mairie de Belz a confié à Dominique LIZERAND, architecte du patrimoine, une étude diagnostic portant sur la chapelle, le calvaire et la fontaine afin de dresser un état des lieux des connaissances sur ces ouvrages ainsi qu'un état sanitaire permettant de dresser un programme de travaux chiffré.

ETAT SANITAIRE - Septembre 2022

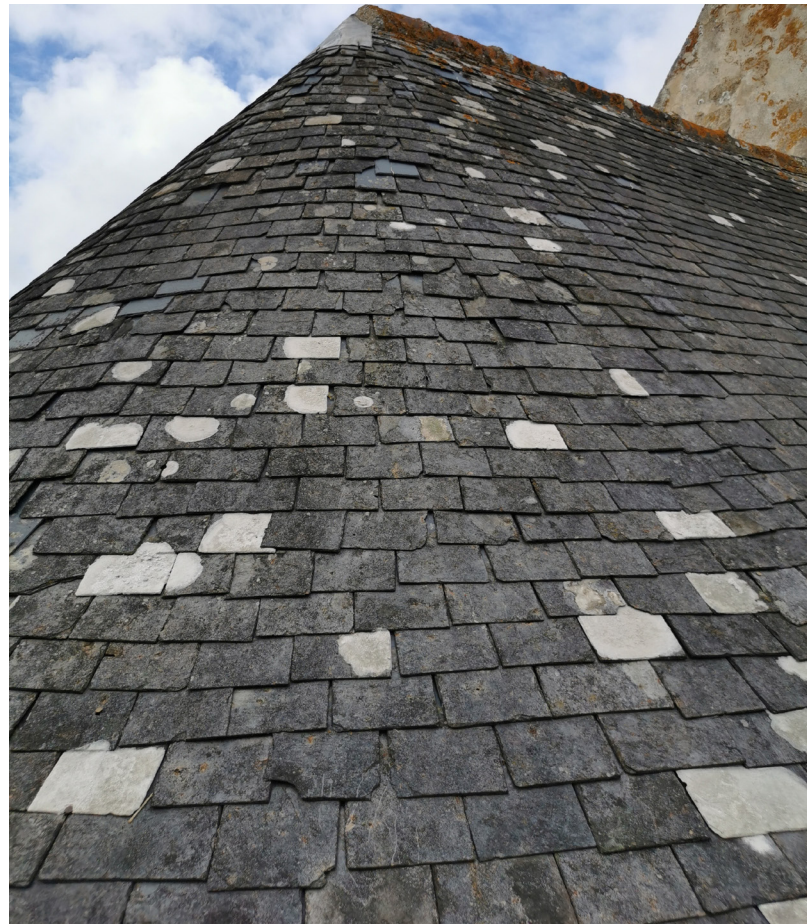
Ardoises posées au clou fortement dégradées : ardoises cassées, glissées, manquantes

La couverture est en ardoises posée au clou , elle date de la campagne de travaux du début des années 60. Malgré un entretien régulier et des réparations visibles, elle n'assure plus l'étanchéité de l'édifice. De très nombreuses ardoises sont glissées ou cassées. Les solins le long des chevronnières sont fissurés. Les principales entrées d'eau ont été repérées le long de la noue de la chapelle sud, en partie réparée en zinc.

- Réfection à neuf de la couverture en ardoises au clou, compris solins, faitage, noues et chéneau
- Création de gouttières et descentes EP raccordées au réseau d'évacuation des eaux pluviales
- Reprise des joints de la couverture du porche et de l'escalier

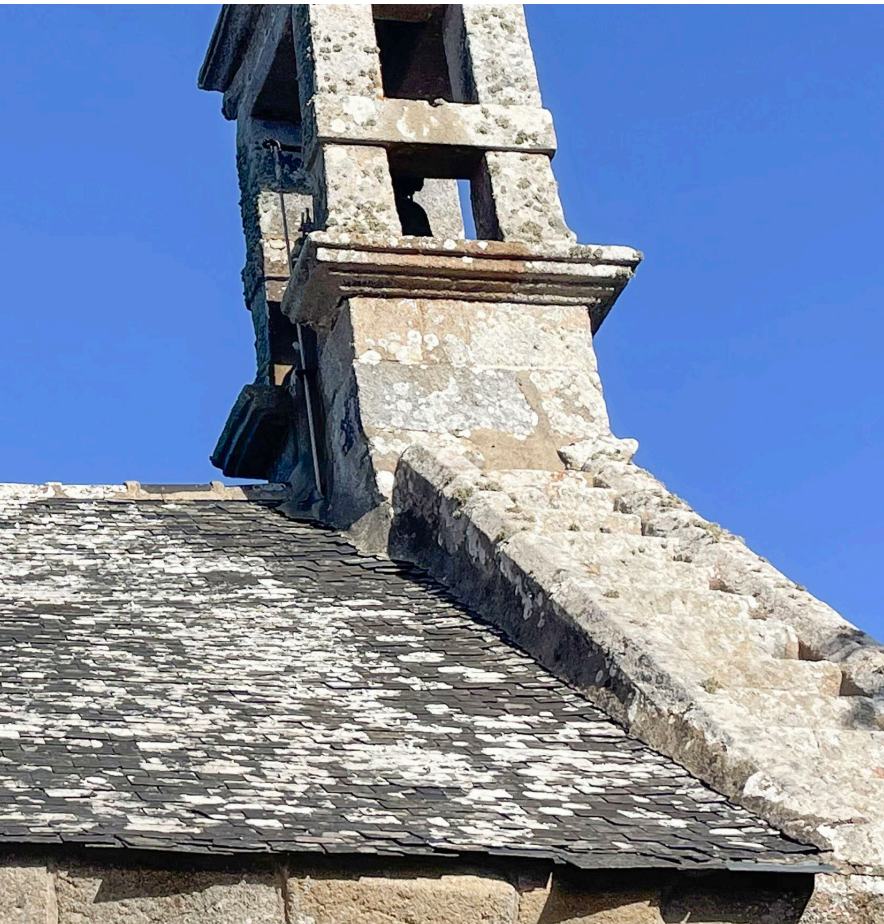
Solins fissurés, passe-corde pour la cloche favorisant les entrées d'eau, absence de gouttière

Sur l'ensemble de la chapelle, la couverture actuelle ne possède pas de gouttières : les eaux pluviales sont récupérées dans des caniveaux ouverts en béton, accolés aux pieds de murs, ce qui maintient l'humidité en pied de murs.

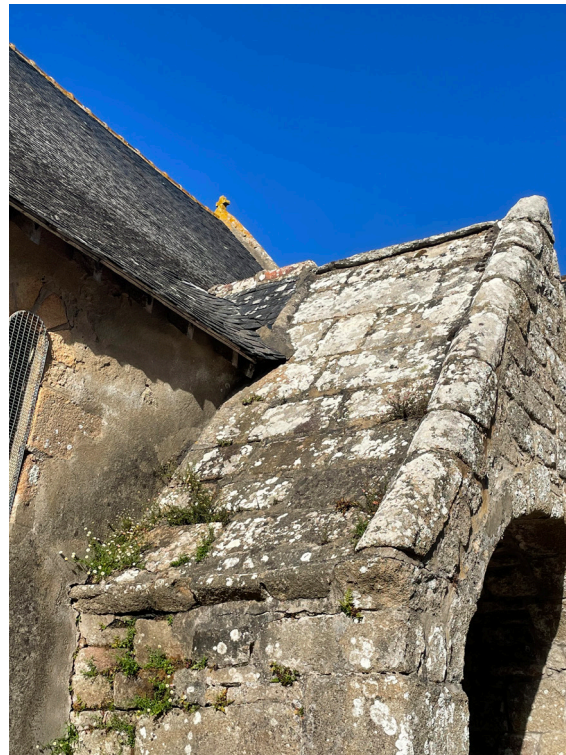
Couverture du porche en dalles de granit dont les joints sont évidés

Le porche, couvert en dalles de granit, a des joints évidés qui favorisent l'humidité dans les maçonneries et la prolifération des végétaux. Les joints de l'escalier d'accès au clocher sont également à vérifier.

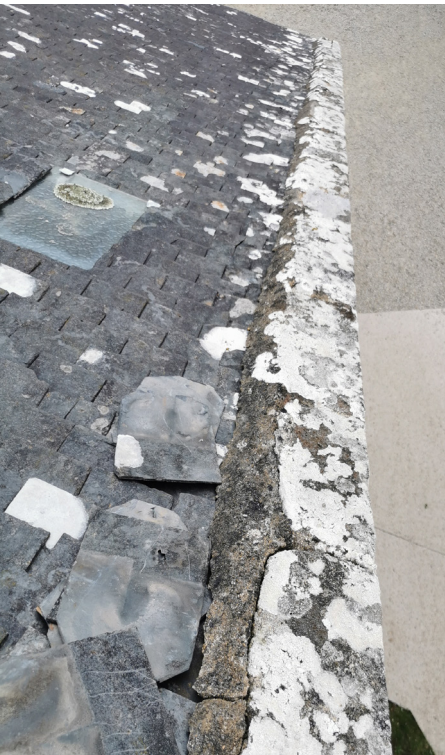
Solins fissurés à l'arrière des chevronnières

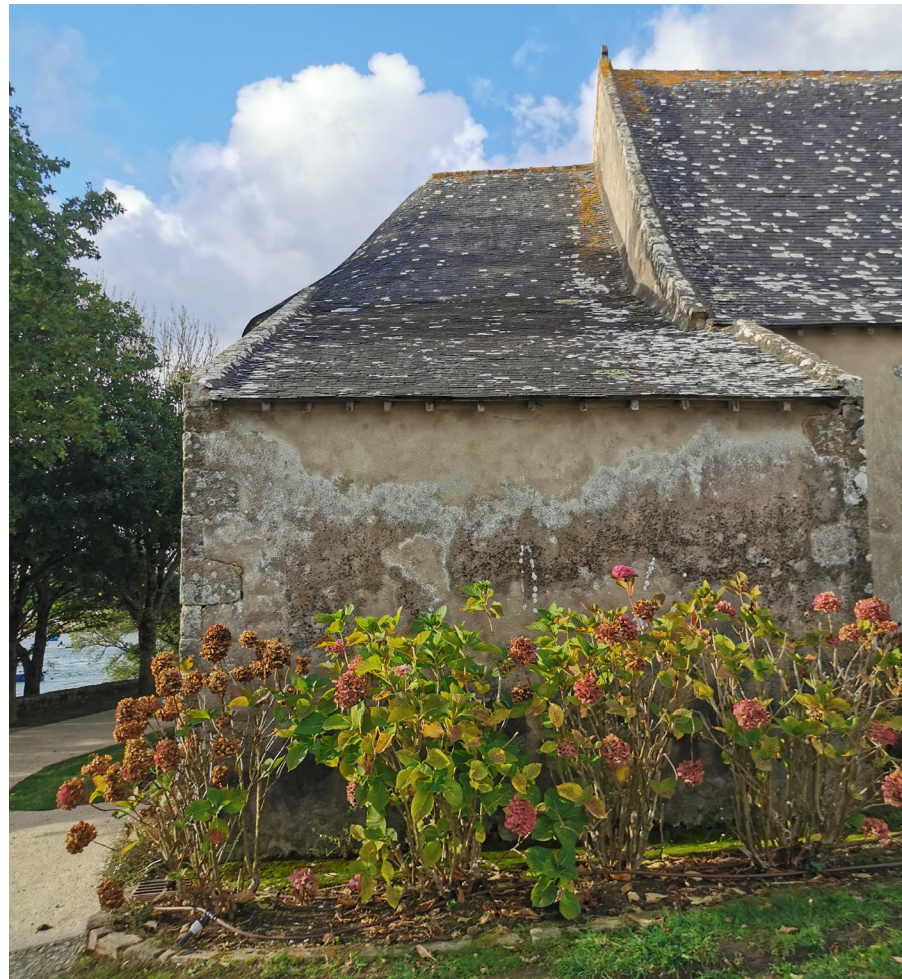
Remontées d'humidité dans les murs avec efflorescences sur les murs

'absence de gouttières, les dysfonctionnement liés aux caniveaux béton, le phénomène de rejaillissement et la présence de massifs plantés, arrosés au goutte à goutte aboutissent à une forte humidité en pied de murs.

Ce phénomène est aggravé par la mise en oeuvre d'un enduit ciment, non respirant, sur les parements qui emprisonne l'humidité dans les maçonneries.

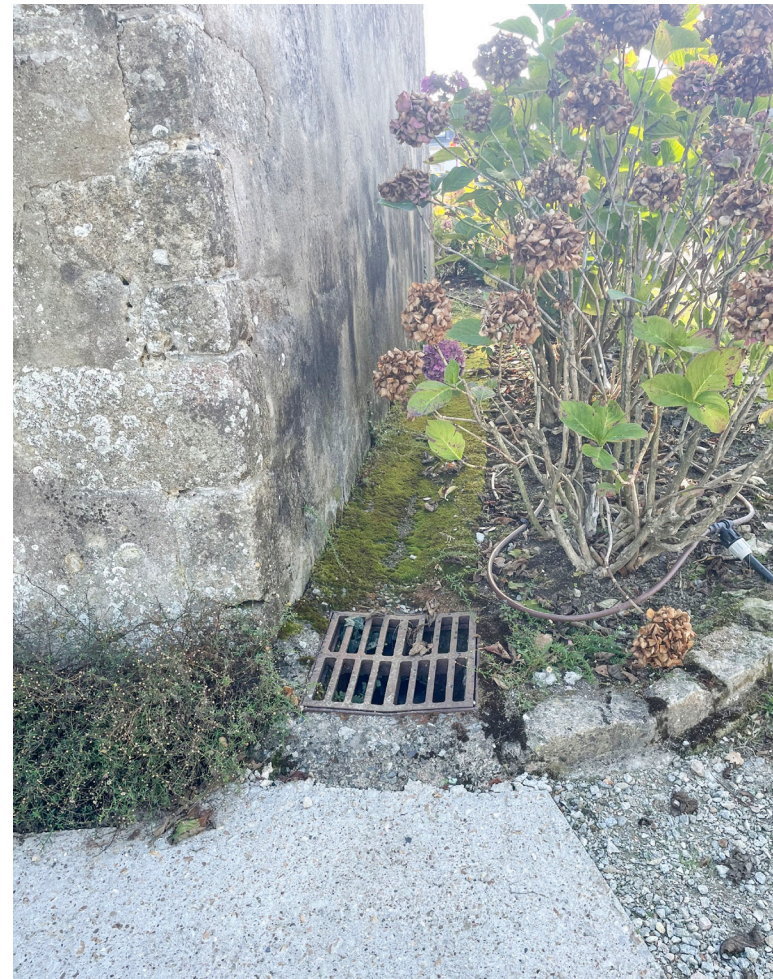
Avaloir en extrémité d'un caniveau nord envahi de mousse et système d'arrosage par goutte à goutte

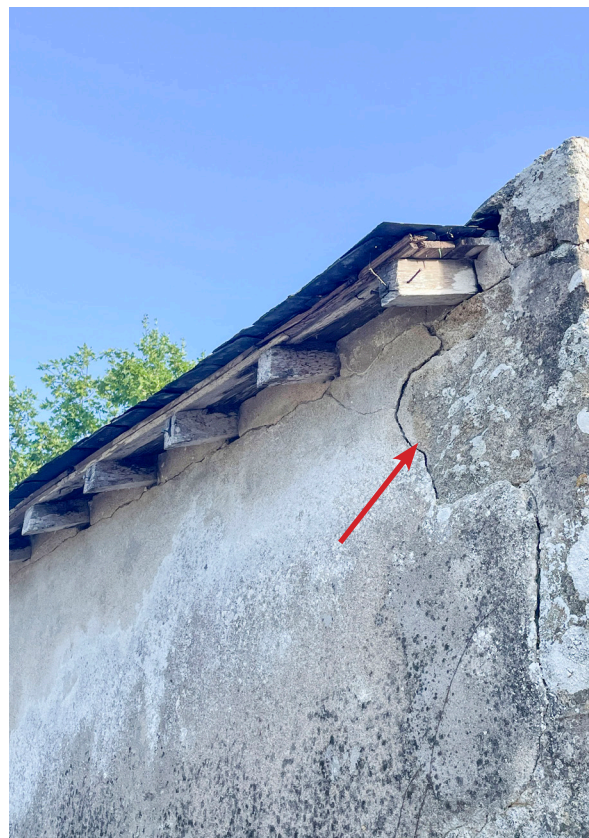
Fissure de l'enduit en façade nord de la sacristie

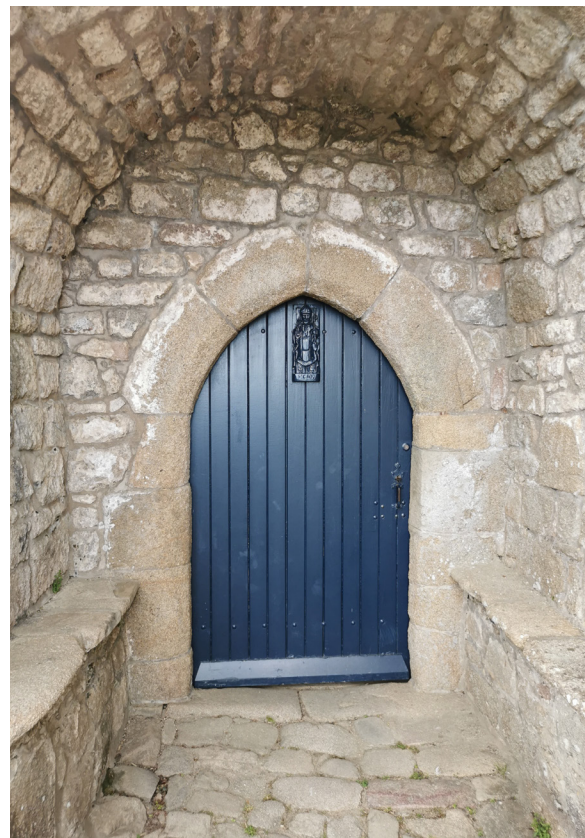
Joint ciment dans le porche

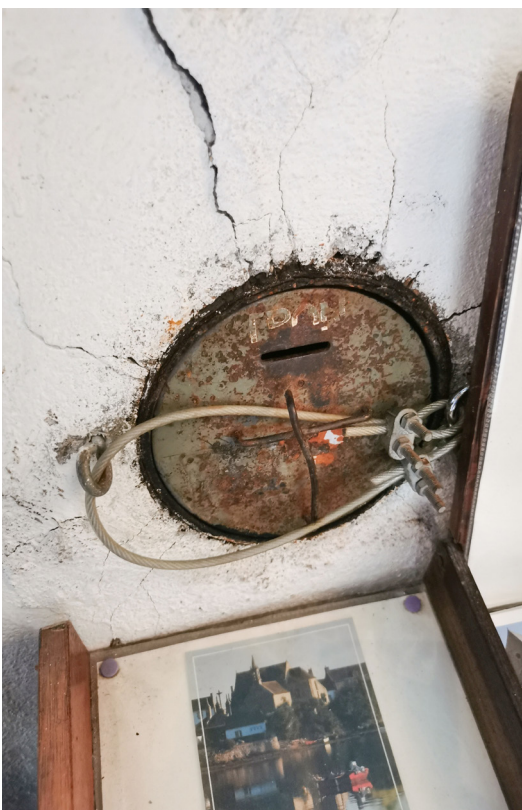
La peinture se décolle et l'enduit est boursoufflé par endroits. L'enduit est ponctuellement fissuré autour des éléments métalliques encastrés, comme le tronc oxydé par l'humidité dans le bas-côté nord.

Enduit fissuré autour du tronc oxydé encastré

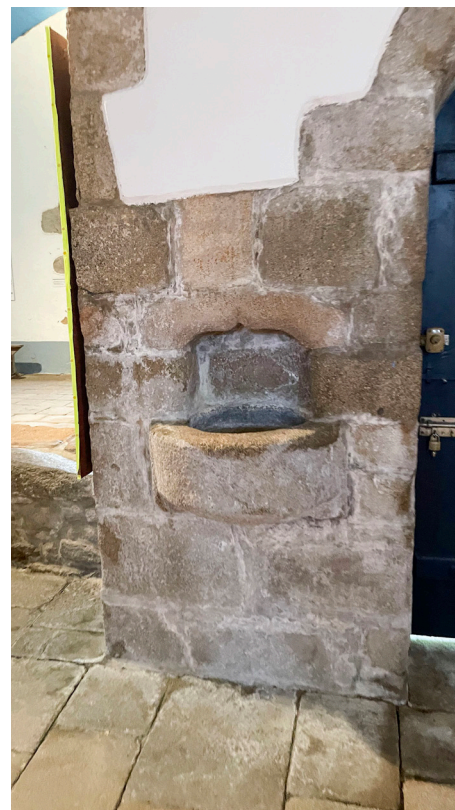
Traces d'humidité dans les maçonneries au droit du porche

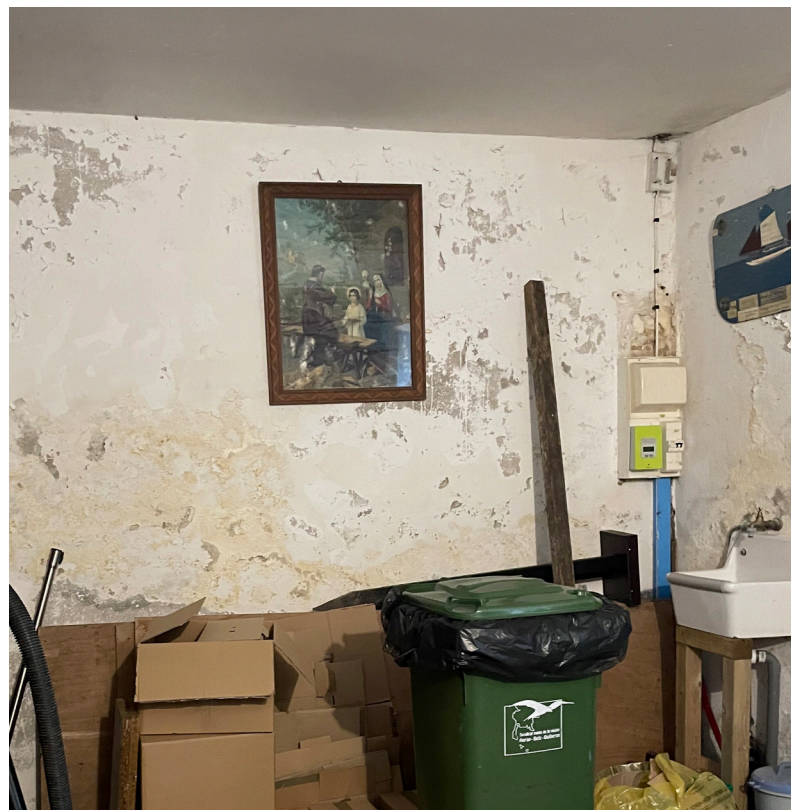
Les enduits ont été appliqués surépaisseur par rapport aux pierres de taille. Ils sont marqués par l'humidité, en particulier dans les bas-côtés, la chapelle sud et la sacristie où l'enduit se désagrège.

Nombreuses efflorescences sur les enduits intérieurs (ici la sacristie)

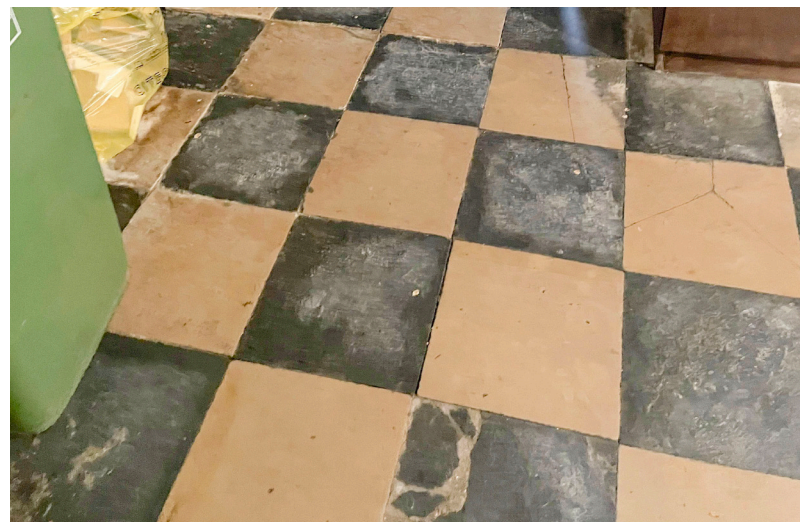
Dallage en damier dégradé dans la sacristie

- Nettoyage des dallages
- Rejointoiement à la chaux de l'escalier de la tribune
- Décroutage du ragréage ciment et remplacement des dalles éclatées
- Dépose du seuil du portail ouest

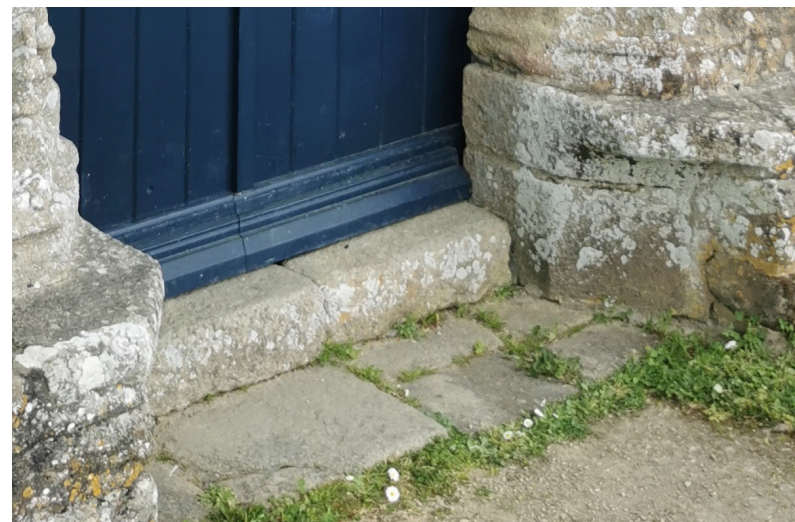
Seuil en granit du portail ouest ajouté et formant un obstacle à l'accessibilité

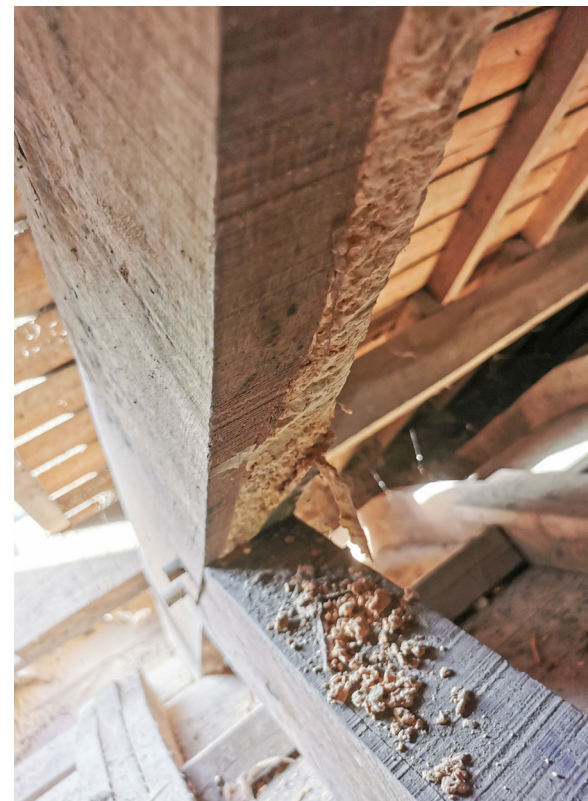
Attaque de lyctus sur la partie aubieuse des arbalétriers du bas-côté sud

- Préconisations :**
- *Traitement insecticide et fongicide préventif*
 - *Vérification des bois et contrôle des assemblages*
 - *Greffes ou remplacement des pièces de bois détériorées*

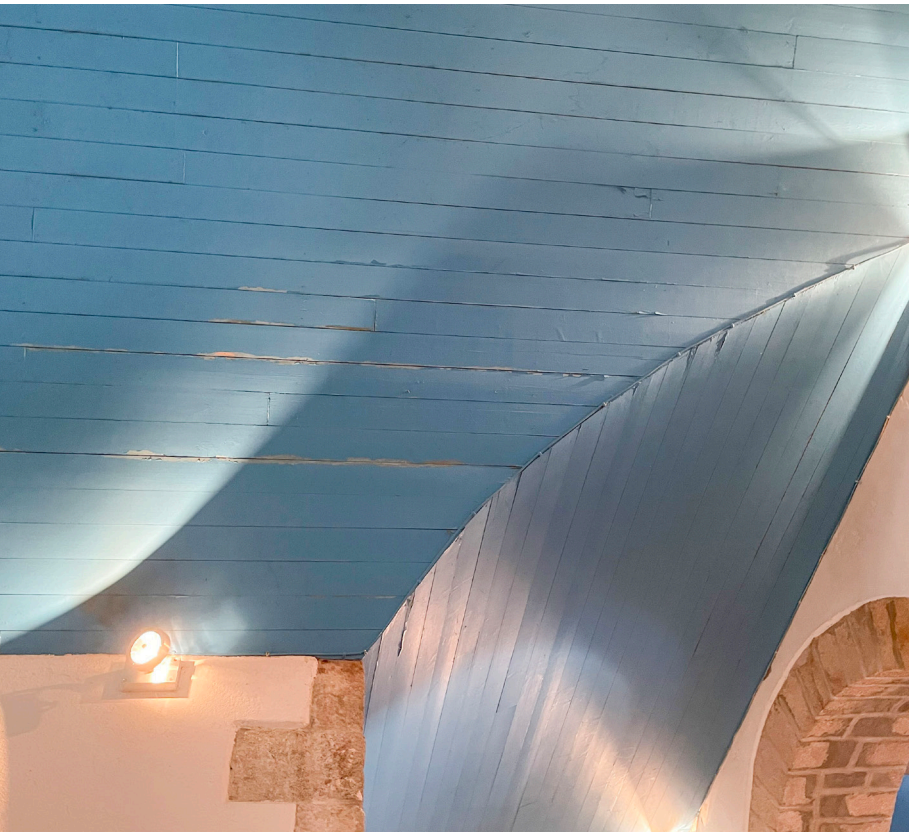
Les infiltrations au niveau de la noue ont laissé des traces d'humidité sur les bois. Le pied de noue n'étant pas accessible, il est difficile de se prononcer sur l'état des bois au niveau de l'arase.
La voûte située sous la noue a également été détériorée par les infiltrations.
Le sondage en pied de charpente au niveau du versant ouest de la chapelle sud a révélé que certains pieds d'arbalétriers et de cerces présentaient des traces d'humidité.

Voûte lambrissée dans la chapelle sud avec traces d'infiltrations

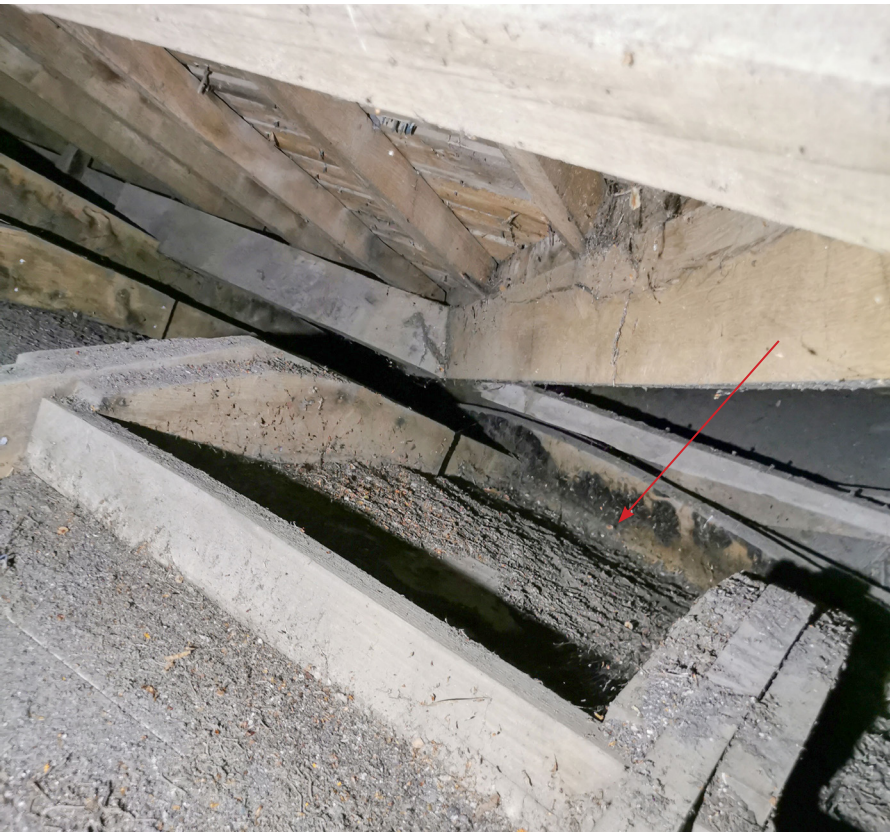
Traces d'humidité en pied de noue

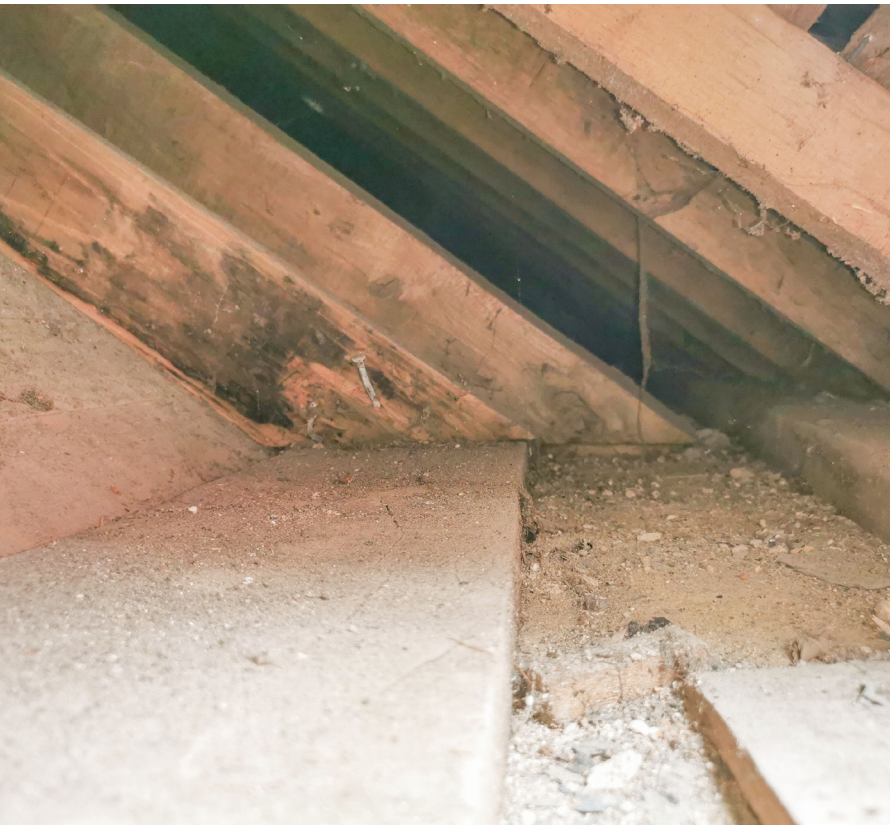
Pied de charpente avec traces d'humidité

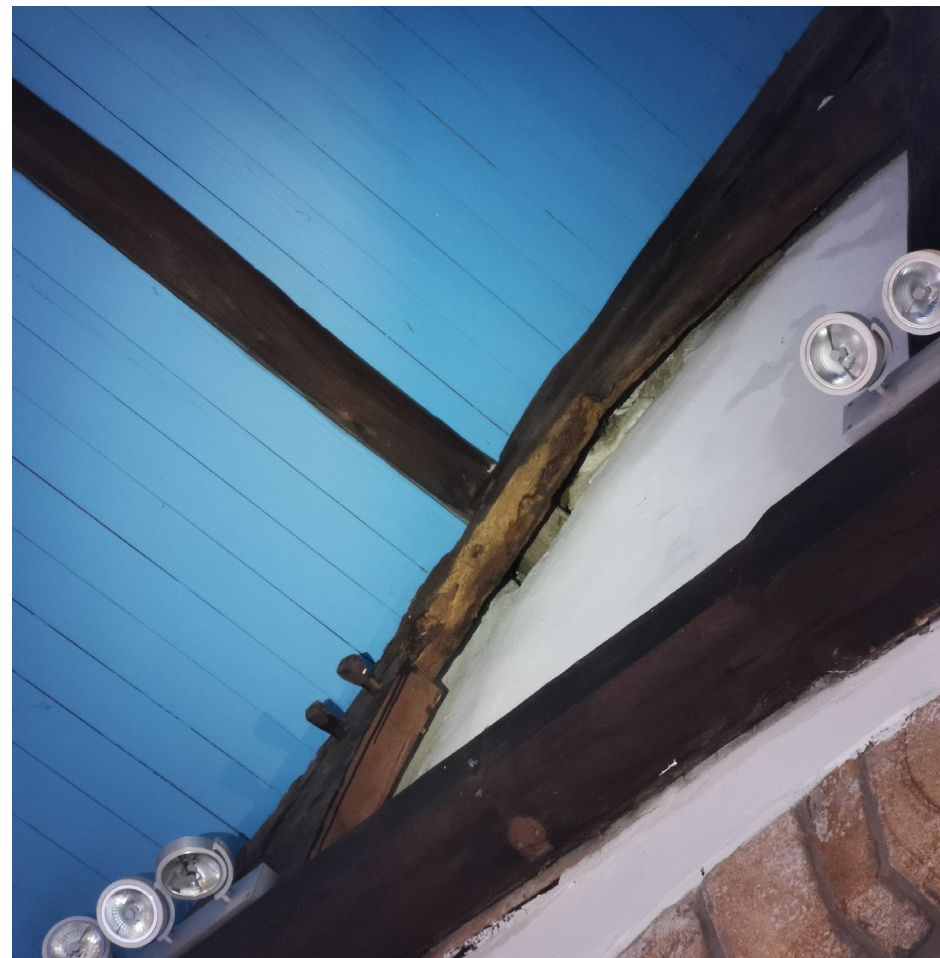
Ferme le long de l'arc entre chœur et nef : attaque parasitaire

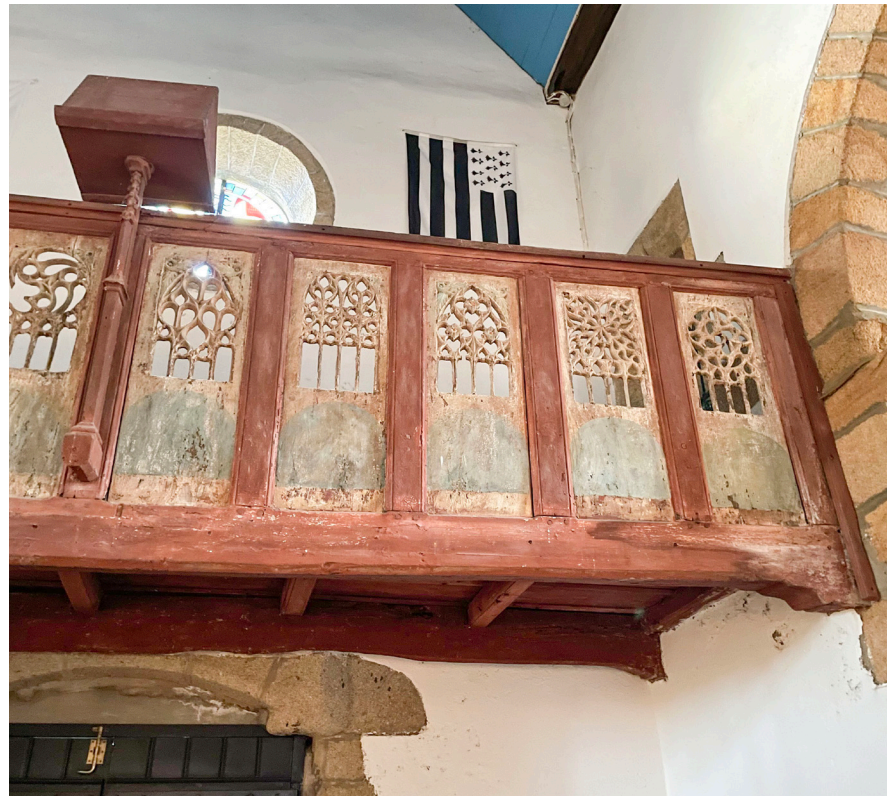
Trace d'humidité à l'extrémité de la poutre support de la tribune et garde-corps ajouré à restaurer

Après sondage, les abouts des poutres sont pourris. La poutre muralière présente des traces d'attaques d'insectes xylophages et sa résistance mécanique est affaiblie. Les solives sont aussi attaquées et présentent des pertes de section et de nettes dégradations.

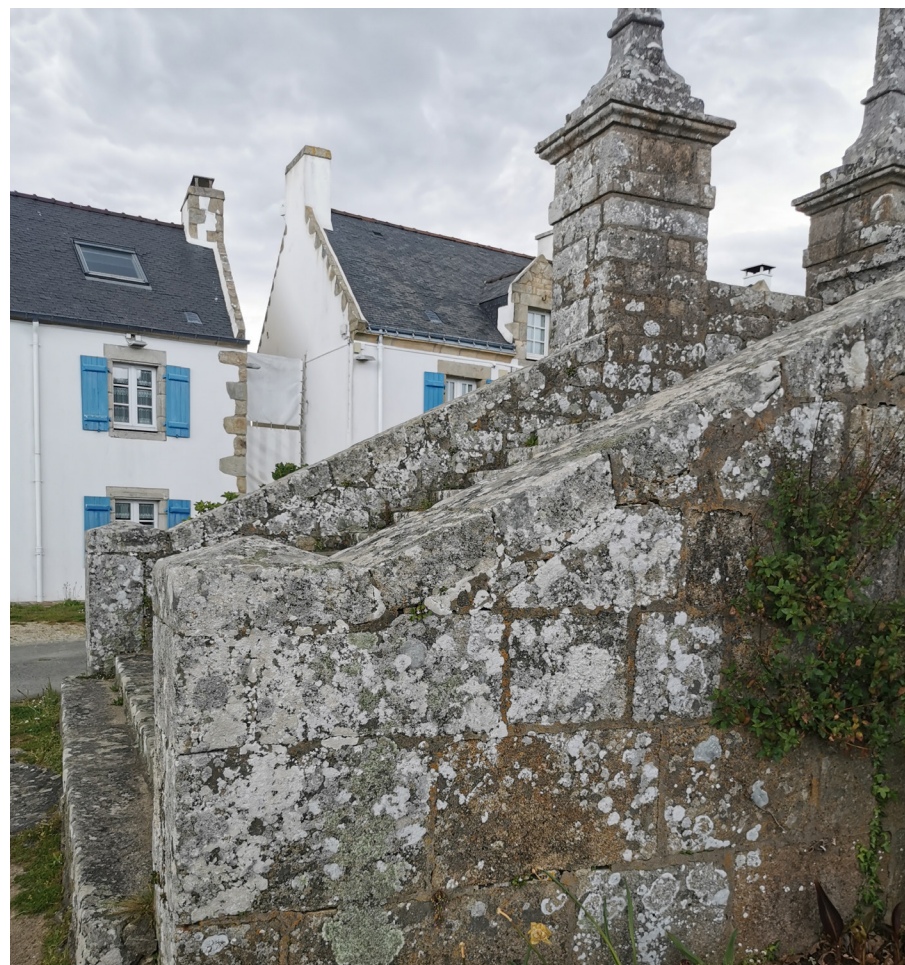
Calvaire avec lichens. L'entretien des départs de végétation est nécessaire

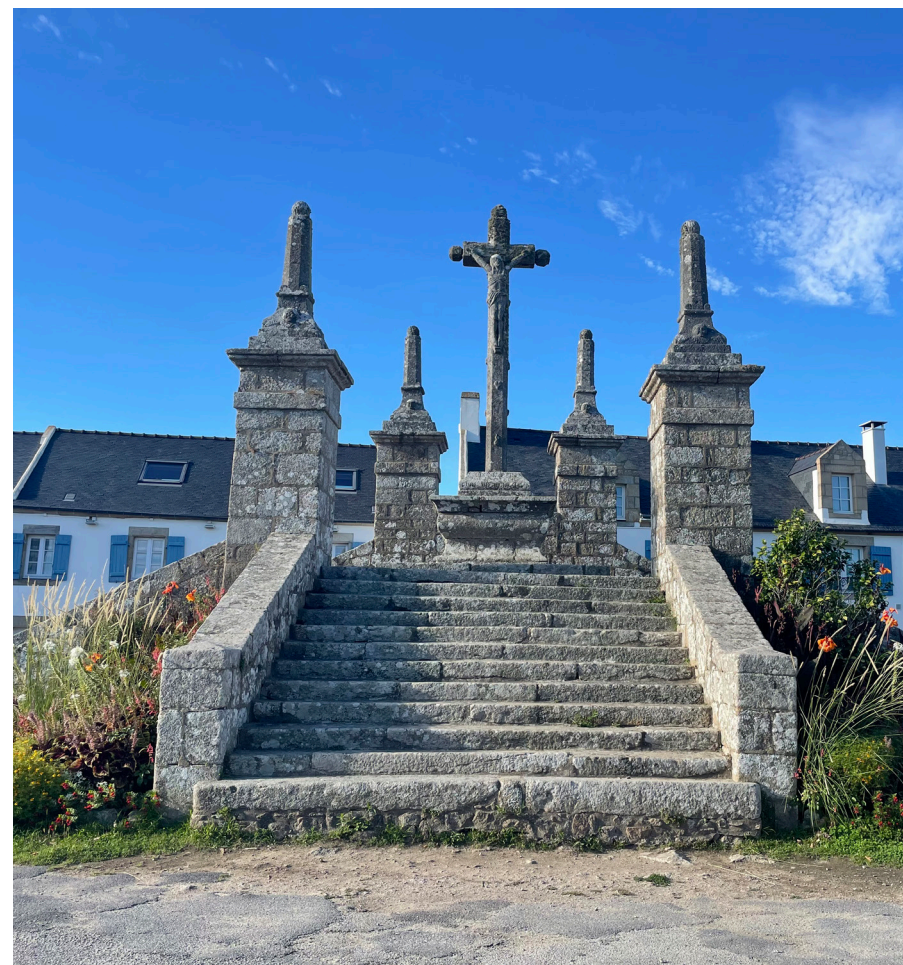
L'abaissement des niveaux de sol a mis au jour les fondations des emmarchement
