RESTAURATION DE LA CHAPELLE SAINT-CADO

BELZ - Morbihan
MISSION DIAGNOSTIC

La mairie de Belz a confié à Dominique LIZERAND, architecte du patrimoine, une étude diagnostic portant sur la chapelle, le calvaire et la fontaine afin de dresser un état des lieux des connaissances sur ces ouvrages ainsi qu'un état sanitaire permettant de dresser un programme de travaux chiffré.

ETAT SANITAIRE - Septembre 2022

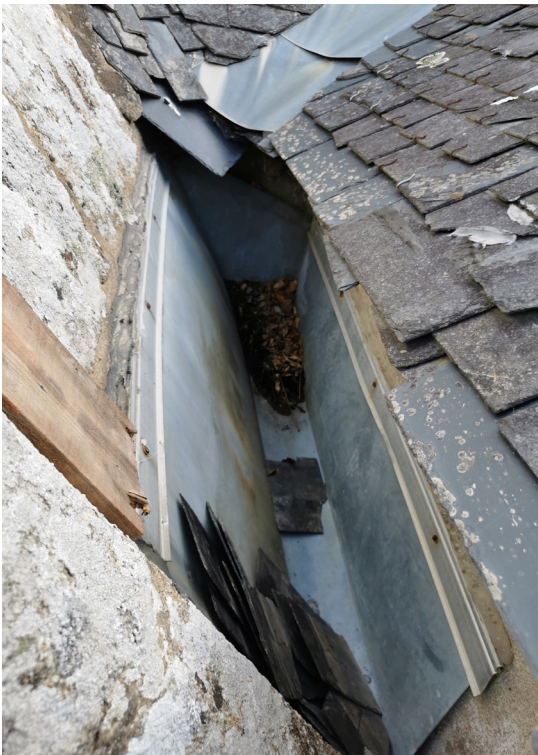
Chéneau en zinc calfeutré au silicone entre chapelle sud et porche

Le chéneau entre le porche et la chapelle sud, très encastré, constitue un point d'infiltration qui a déjà fait l'objet de réparations en zinc et silicone.

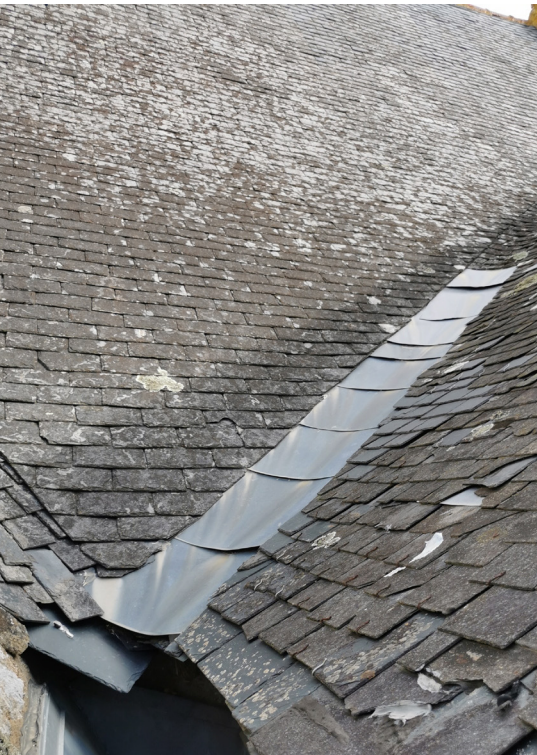
La noue de la chapelle sud a été réparée en zinc et reste fuyarde

La couverture est en ardoises posée au clou , elle date de la campagne de travaux du début des années 60. Malgré un entretien régulier et des réparations visibles, elle n'assure plus l'étanchéité de l'édifice. De très nombreuses ardoises sont glissées ou cassées. Les solins le long des chevronnières sont fissurés. Les principales entrées d'eau ont été repérées le long de la noue de la chapelle sud, en partie réparée en zinc.

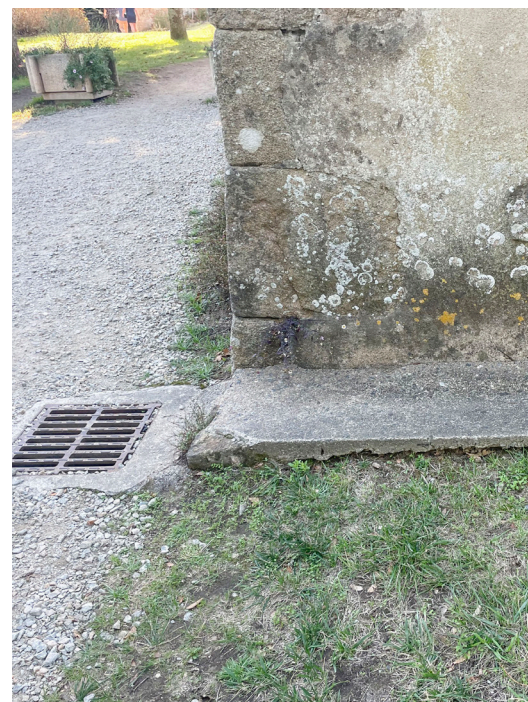
Sur l'ensemble de la chapelle, la couverture actuelle ne possède pas de gouttières : les eaux pluviales sont récupérées dans des caniveaux ouverts en béton, accolés aux pieds de murs, ce qui maintient l'humidité en pied de murs.

Caniveau béton entraînant un rejaillissement en pied de façade

- Raccordement des descentes EP au réseaux d'évacuation des eaux pluviales
- Débouchage du réseau
- Suppression des massifs et du système d'arrosage
- Suppression des caniveaux
- Création d'une bande gravillonnée autour de la chapelle

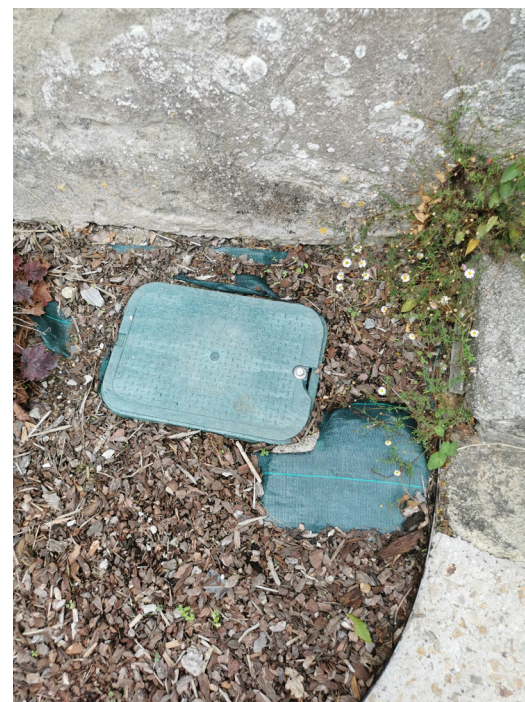
'absence de gouttières, les dysfonctionnement liés aux caniveaux béton, le phénomène de rejaillissement et la présence de massifs plantés, arrosés au goutte à goutte aboutissent à une forte humidité en pied de murs.

Système d'arrosage des massifs plantés au pied de la chapelle

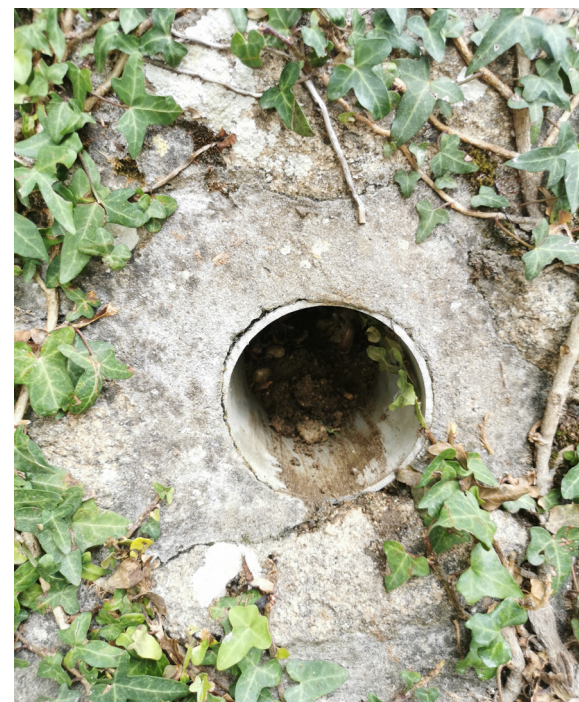
Evacuation des eaux pluviales dans le muret de soutènement côté fontaine : tuyau bouché

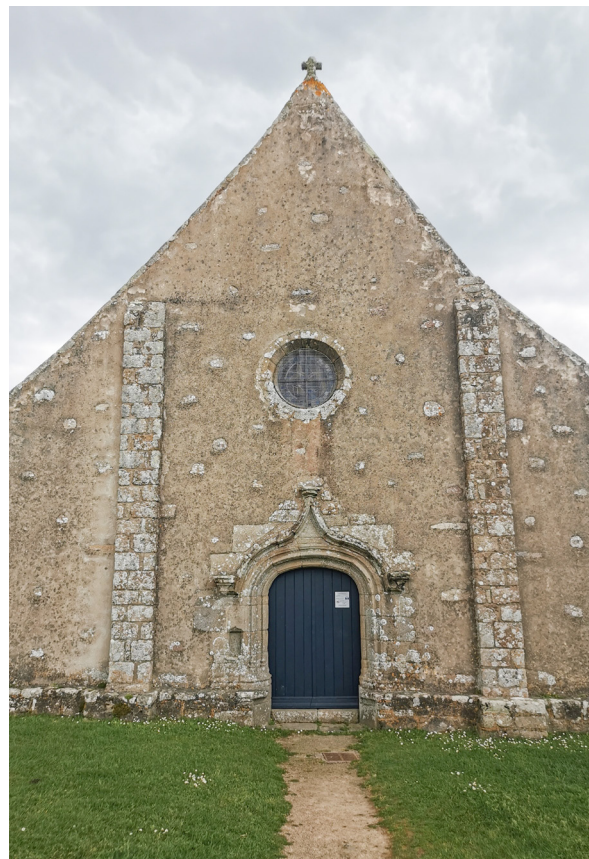
Pierres laissées apparentes de manière aléatoire dans l'enduit

- Réfection d'une enduit plein au mortier de chaux et d'un badigeon à la chaux, compris mortier d'assainissement en fonction de la présence de sels dans les murs
- Nettoyage des pierres de taille et rejointoiement à la chaux

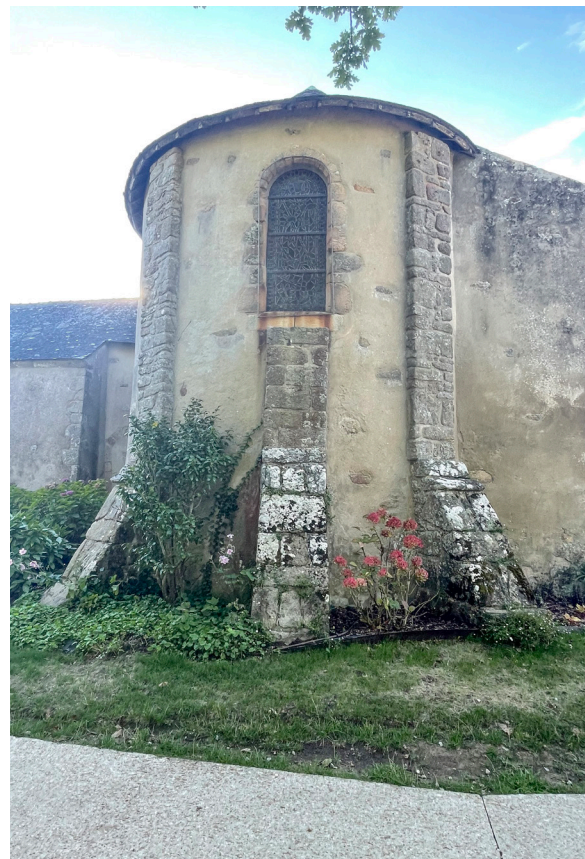
Contreforts envahis par la mousse et coulures depuis les chevronnières

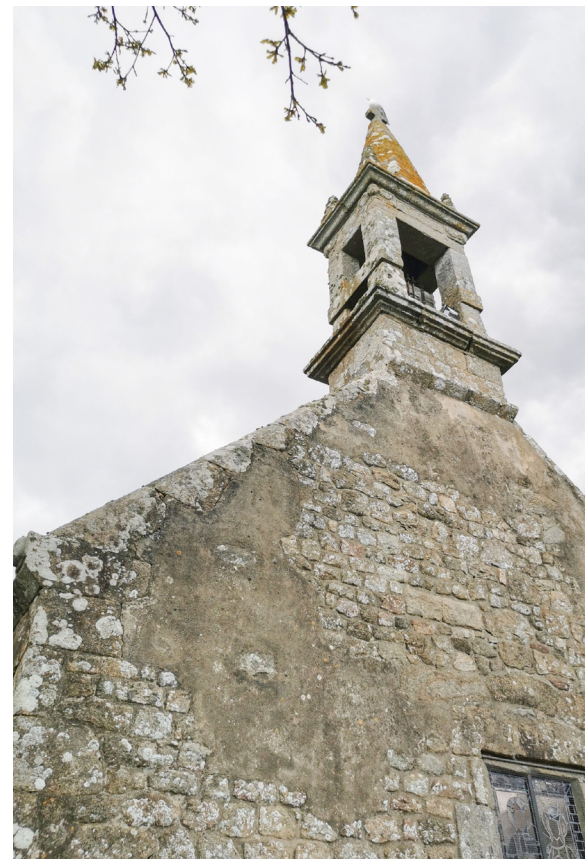
Sur le pignon sud, les moellons sont partiellement laissés apparents

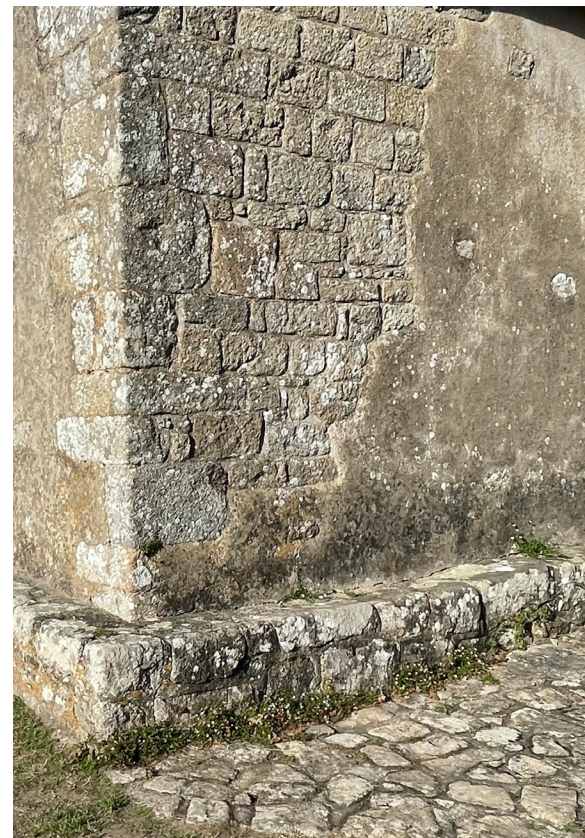
Enduit en surépaisseur s'interrompant pour laisser apparaître les moellons équarris

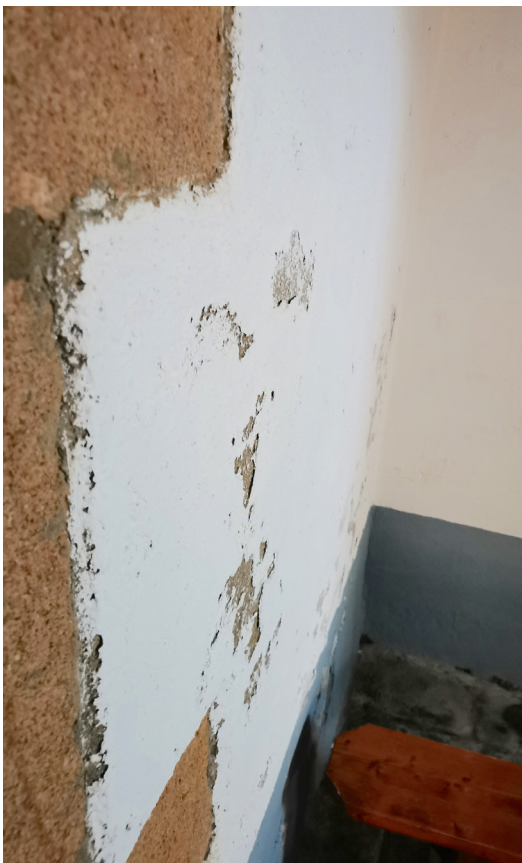
Efflorescences sur les enduits intérieurs

- Dépiquage de l'ensemble des parements
- Réfection d'une enduit plein au mortier de chaux et d'un badigeon à la chaux, compris mortier d'assainissement en fonction de la présence de sels dans les murs
- Réfection des joints à la chaux

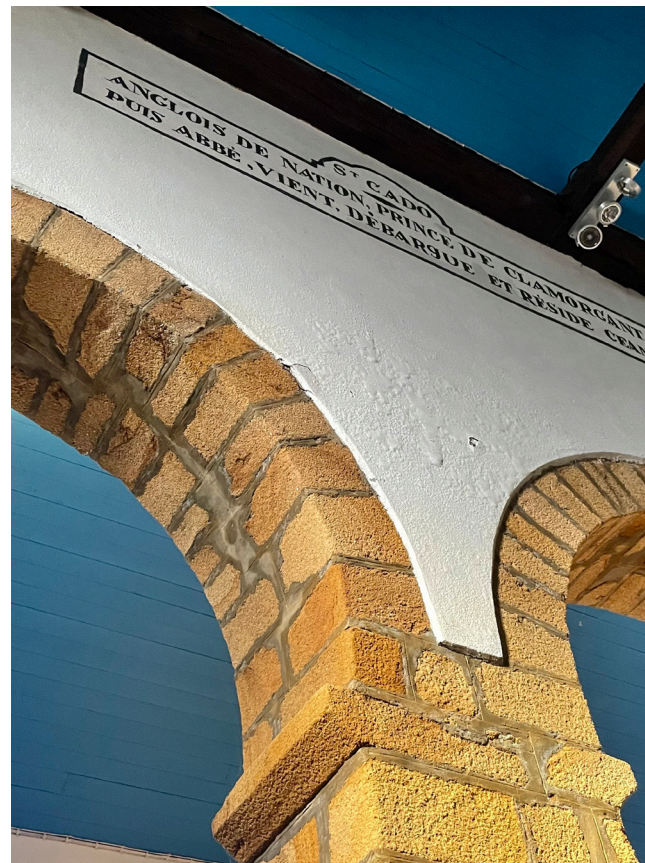
Piliers et arcs en pierre de taille jointoyés au ciment gris avec enduit en surépaisseur

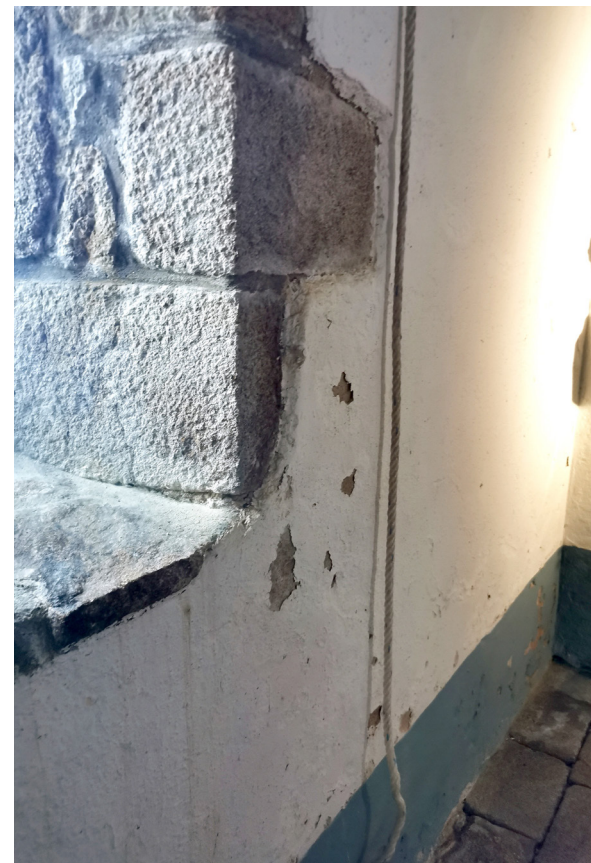
La peinture se décolle et l'enduit est boursoufflé par endroits. L'enduit est ponctuellement fissuré autour des éléments métalliques encastrés, comme le tronc oxydé par l'humidité dans le bas-côté nord.

Enduit en surépaisseur, peinture qui se décolle coulures sous les baies et joints ciment

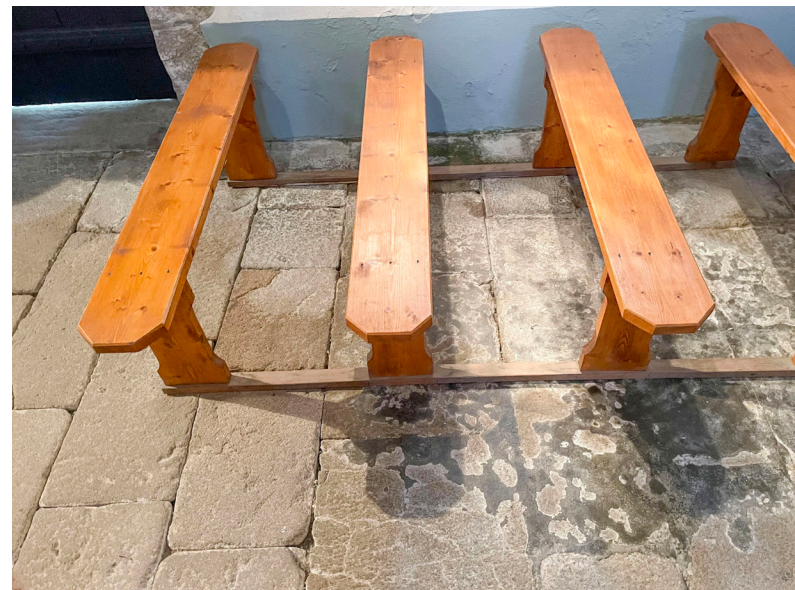
Ragréage au ciment sur le dallage granit dans le bas côté sud

- Nettoyage des dallages
- Rejointoiement à la chaux de l'escalier de la tribune
- Décroutage du ragréage ciment et remplacement des dalles éclatées
- Dépose du seuil du portail ouest

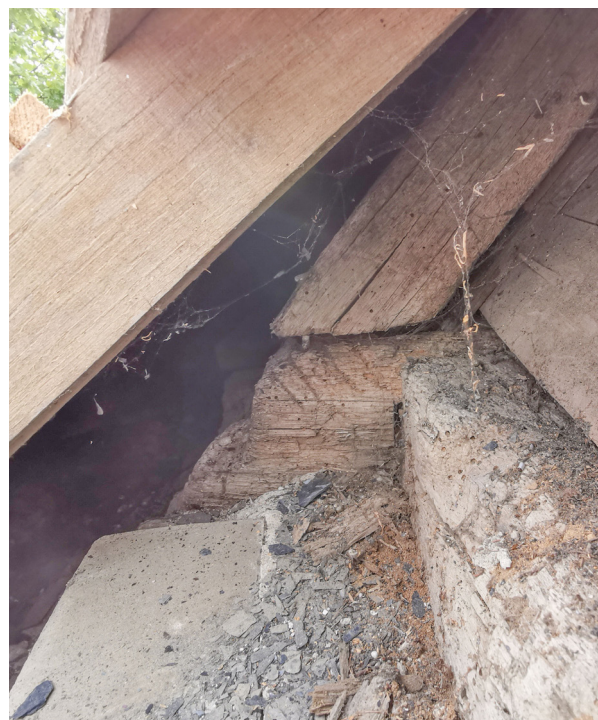
Corniche assemblée avec l'extrémité de l'entrail, traces d'attaques parasitaires

- Traitement insecticide et fongicide
- Consolidations et renfort des assemblages
- Greffes ou remplacement des pièces de bois détériorées
- Réfection de la charpente de la sacristie en chêne

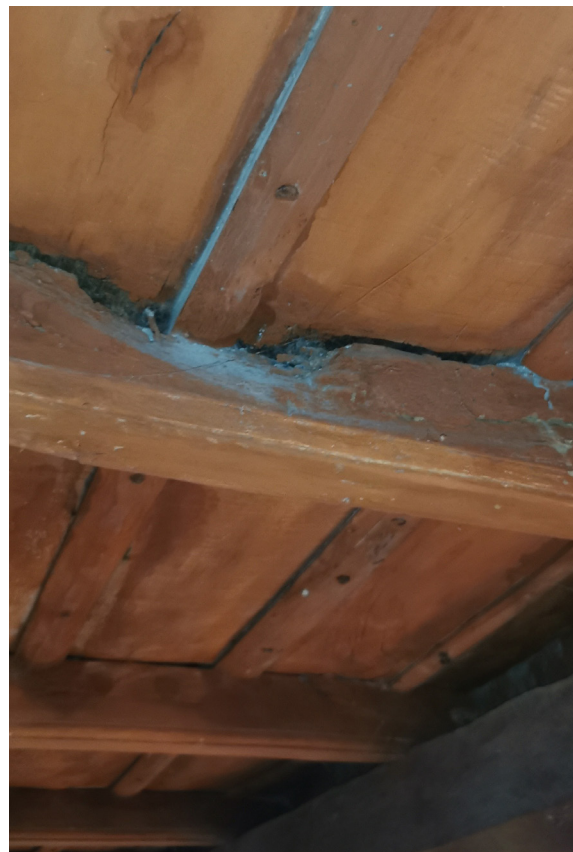
Après sondage, les abouts des poutres sont pourris. La poutre muralière présente des traces d'attaques d'insectes xylophages et sa résistance mécanique est affaiblie. Les solives sont aussi attaquées et présentent des pertes de section et de nettes dégradations.

Solive attaquée avec forte perte de section

- Dépose avec soin de l'ensemble de la tribune pour restauration en atelier
- Greffes et remplacement des bois altérés
- Traitement insecticide et fongicide
- Restauration du garde-corps compris polychromie

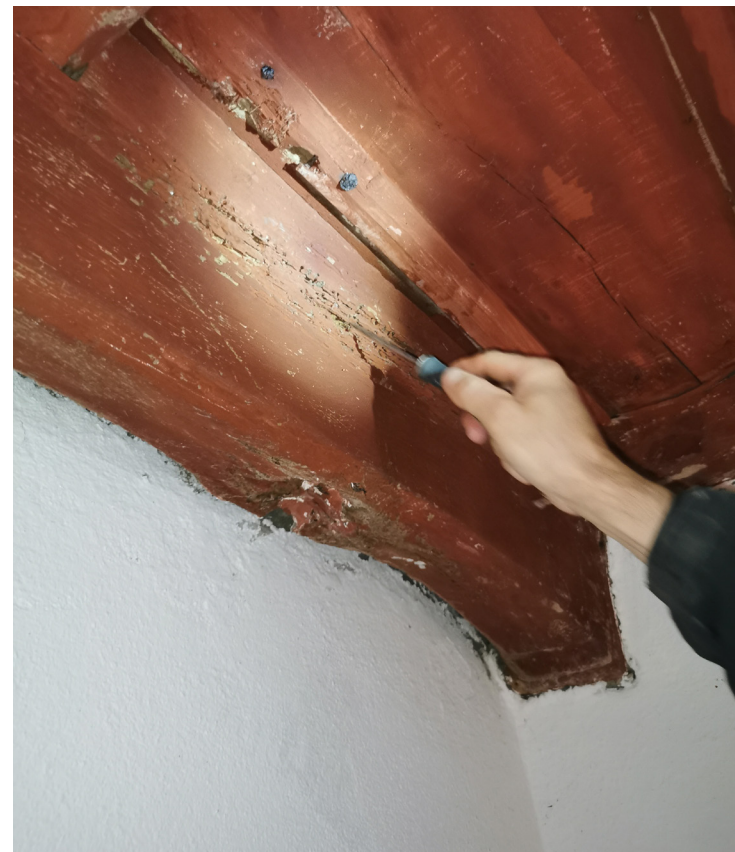
Solivage attaqué et bois ayant perdu sa résistance mécanique, empochements altérés

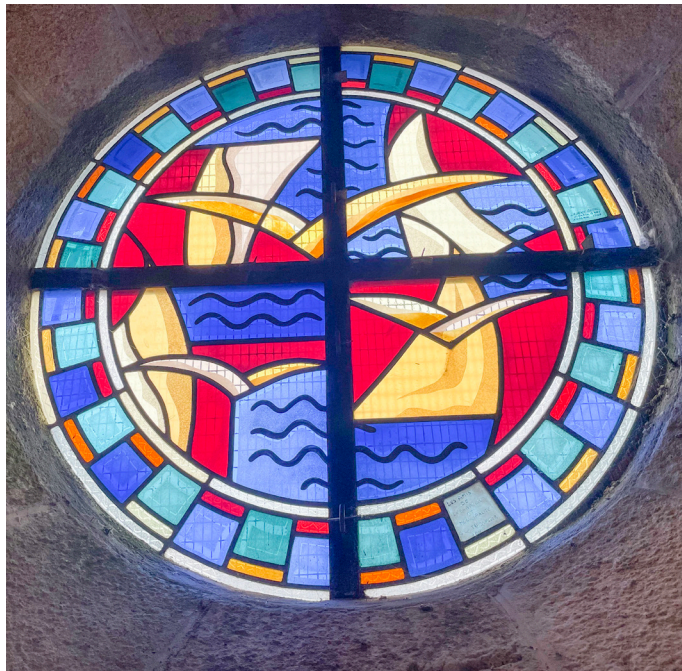
Vitrail B-10 au dessus de la tribune de 1997

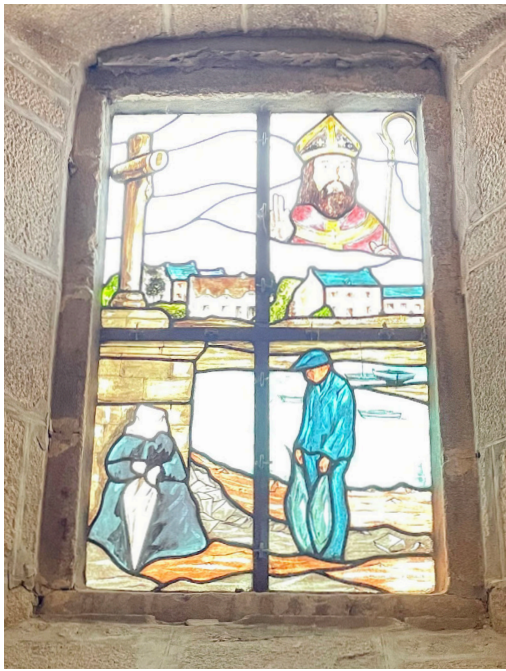
Vitrail B-7 dans le bas-côté nord de 1991 représentant Saint-Cado - ATELIER DE TROGUERNE d'après la maquette de G. LE PAGE

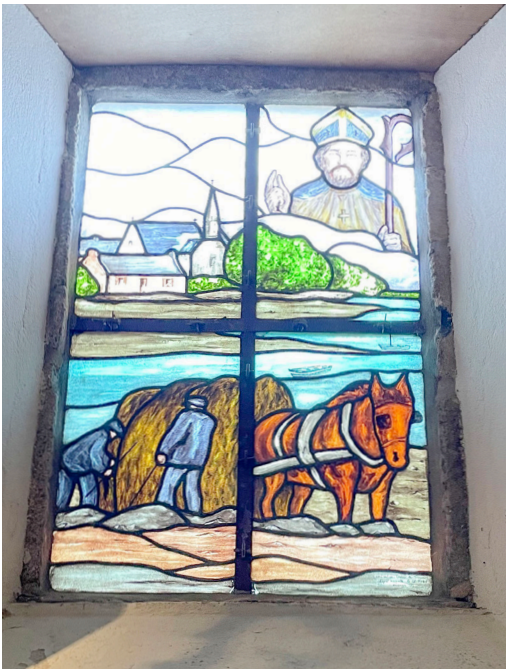
Vitrail B-5 dans le bas-côté nord de 1991 représentant Saint-Gildas - ATELIER DE TROGUERNE d'après la maquette de G. LE PAGE

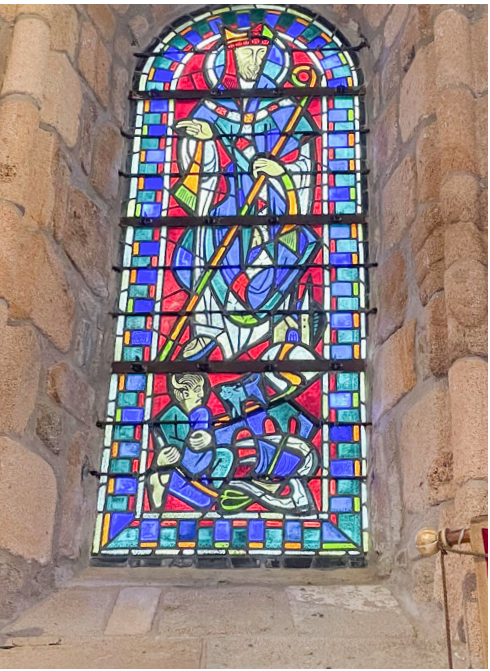
Vitrail B-0 à l'axe du chœur de 1960-HSM QUINTIN

Les vitraux sont tous de facture récente et manquent de cohérence entre eux.

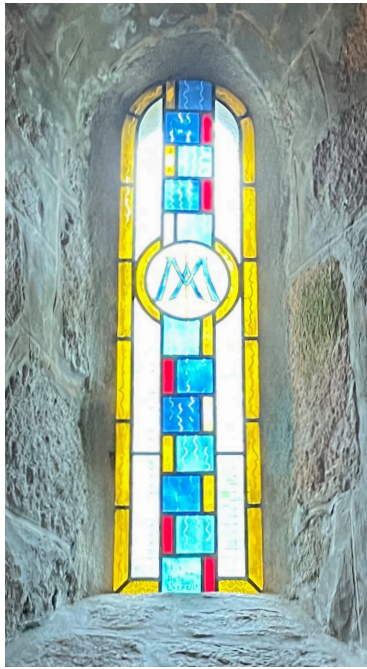
Vitrail B-8 dans le bas-côté sud 1990

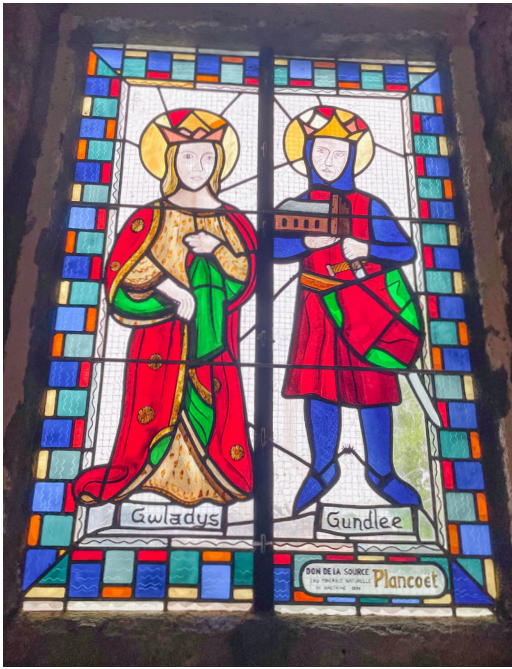
Vitrail B-6 dans la chapelle sud, don de la source Plancoët de 1998 représentant les parents de Saint-Cado

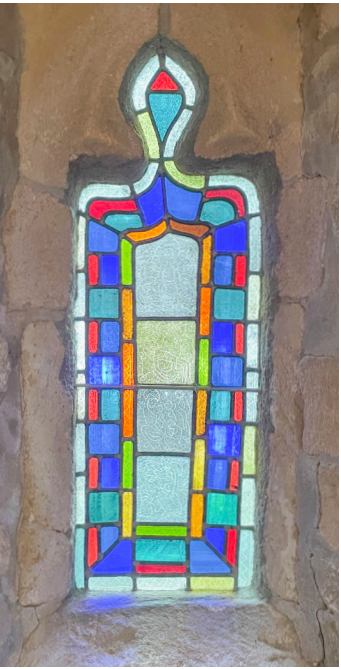
Vitrail B-4 au dessus de l'autel latéral du bas-côté sud

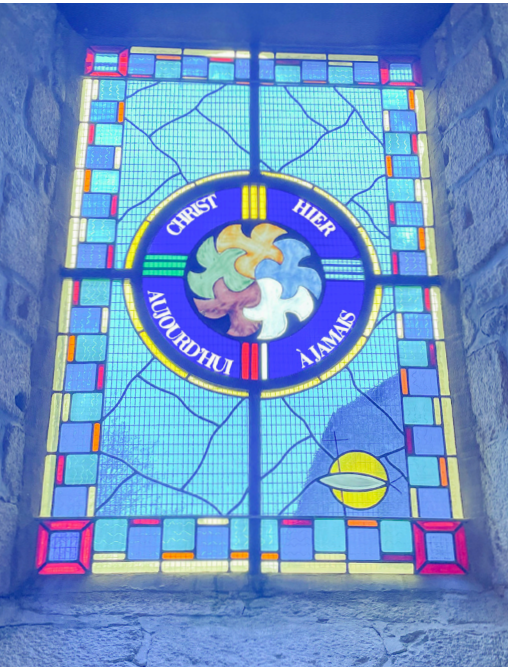
Vitrail B-2 au sud du chœur d'octobre 2000 - LE NEZET

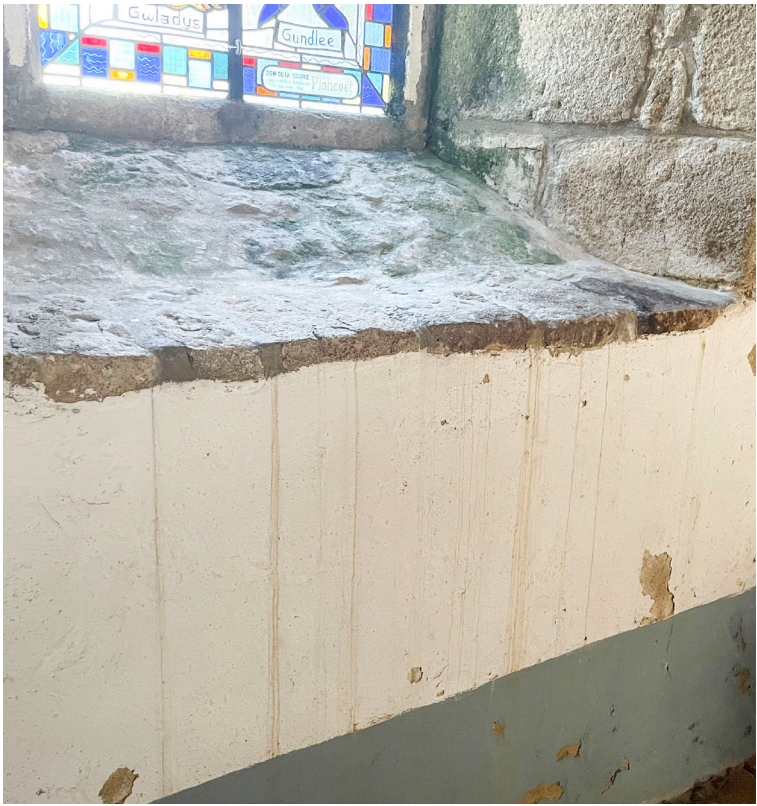
Coulures au droit du vitrail du pignon sud, absence de ventilation et de gorge de récupération des eaux de condensation

Constat :
L'étanchéité de certaines baies est à vérifier, notamment celle du pignon sud dont les encadrements sont couverts d'algues vertes.
Les vitraux ne sont équipés ni de bavette de ventilation, ni de système de récupération des eaux de condensation.
D'une manière générale, les barlotières des vitraux sont oxydées hormis sur les baies B-2 et B-6 qui sont plus récentes. Les plombs commencent également à s'oxyder sur l'ensemble des baies.

- Préconisations :**
- Restauration des vitraux et de leurs raquettes de protection
 - Dépose, mise en place de bavette de ventilation, repose
 - Réfection des menuiseries bois compris seuils

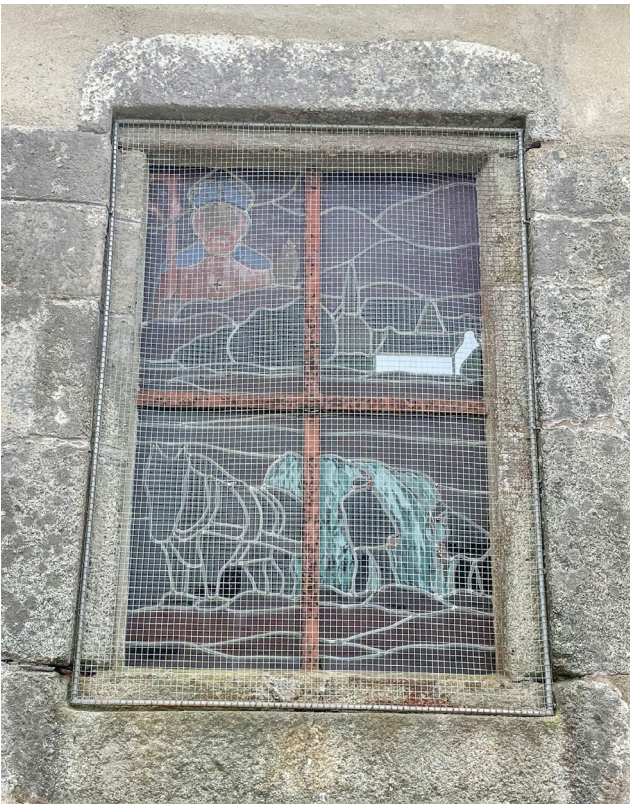
Barlotières oxydées sur les vitraux, début d'oxydation des plombs, protection grillagée en bon état

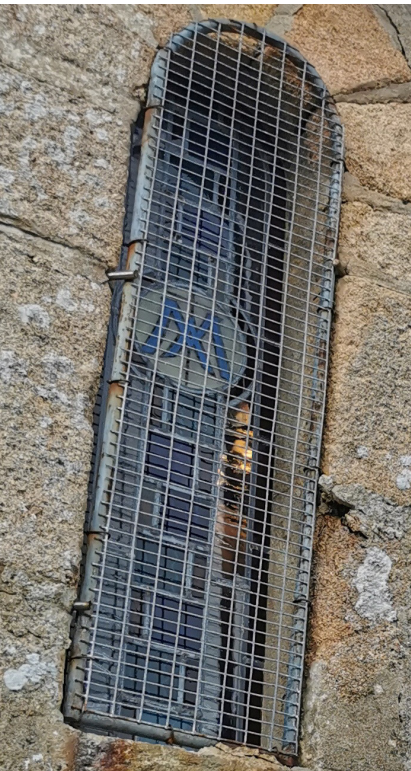
Début d'oxydation de la protection grillagée

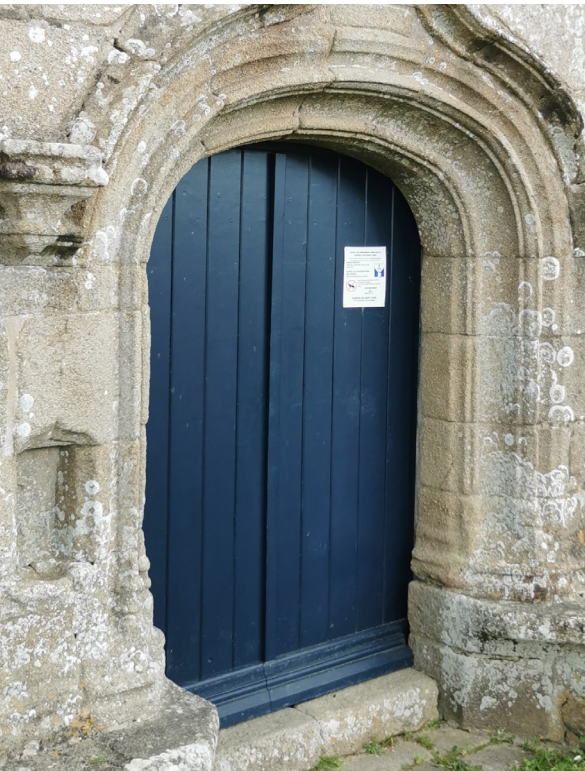
Concernant les menuiseries, les portes extérieures à lames régulières sont en bon état mais traduisent une facture récente, sans relation avec le style de la chapelle.
La fenêtre nord de la sacristie est à restaurer ainsi que la porte de communication entre la sacristie et le chœur.

Porte d'entrée ouest de la nef en bon état mais de facture moderne

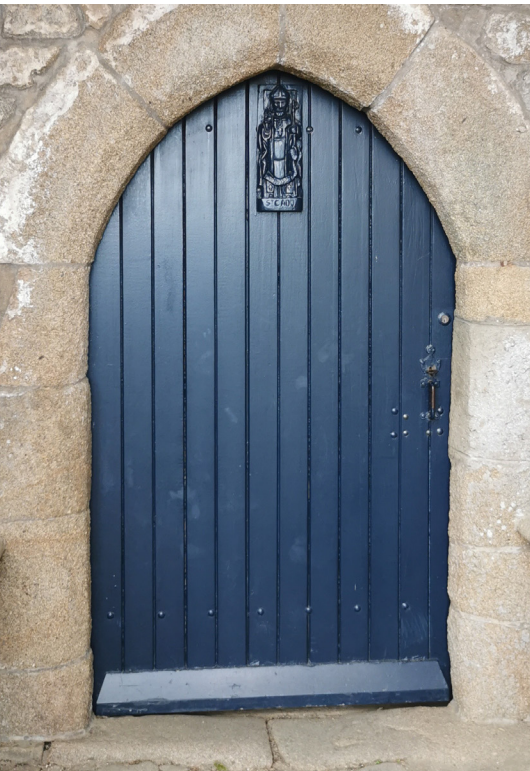
Porte du porche sud en bon état avec relief sculpté de Saint-Cado

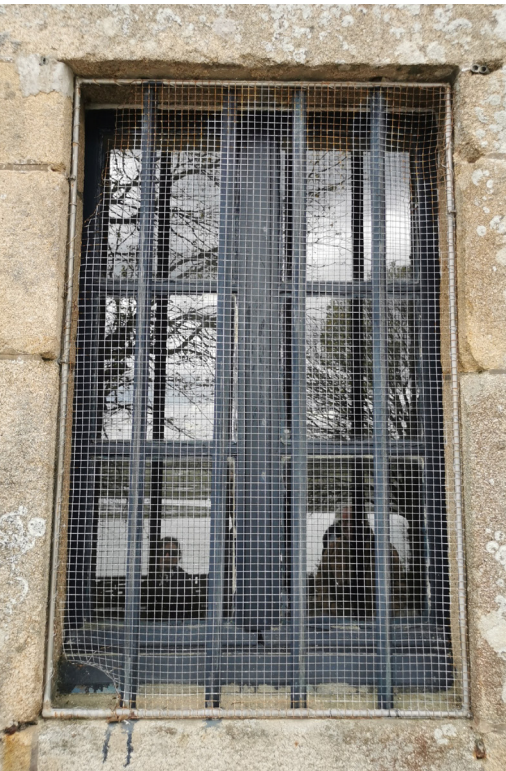
Menuiserie de la sacristie avec barreaux et protection grillagée. Peinture abîmée et mastic à refaire

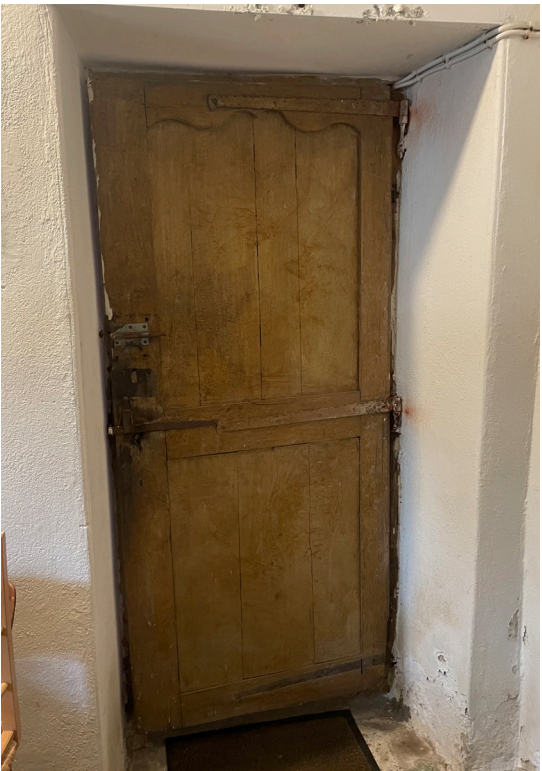
Porte entre la sacristie et le chœur à restaurer (traces de peinture, ferrures oxydées)

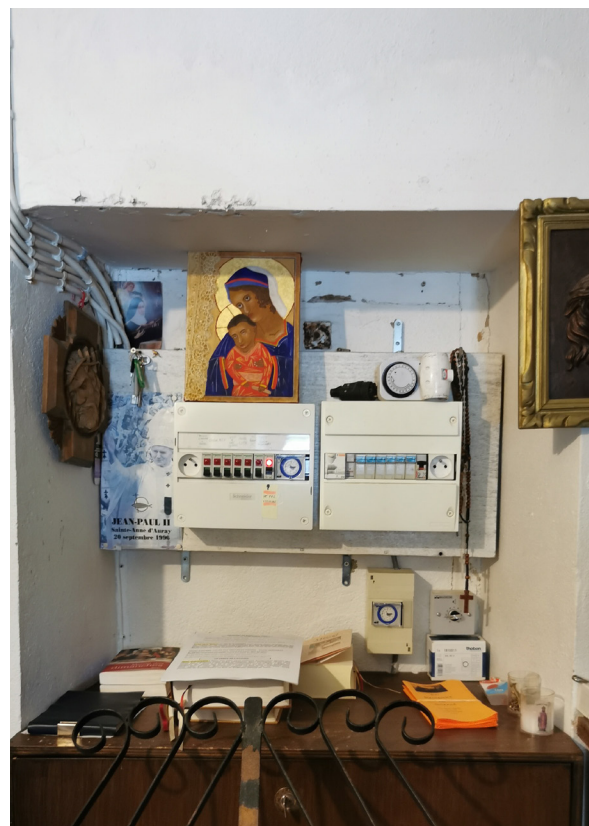
Tableau électrique et départ des réseaux vers le chœur et la charpente de la nef

- Réfection de l'installation complète
- Installation d'éclairage de sécurité

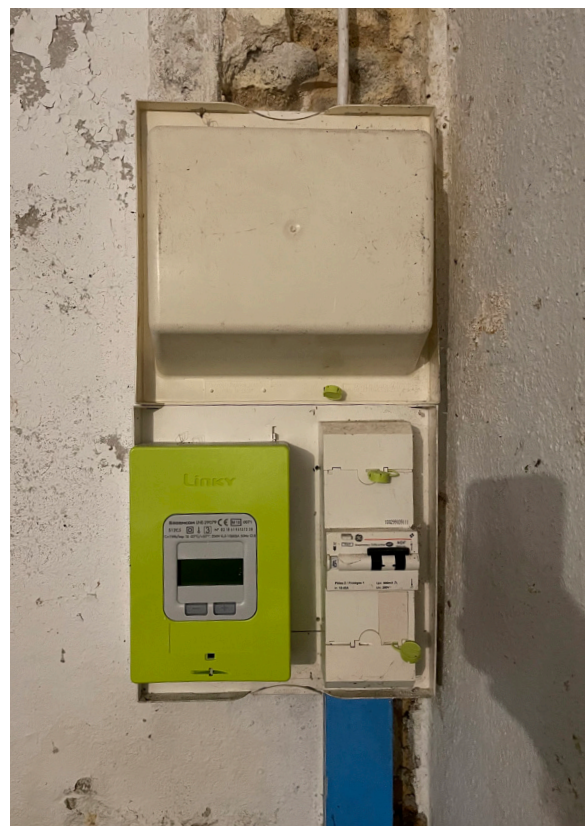
Compteur électrique dans la sacristie

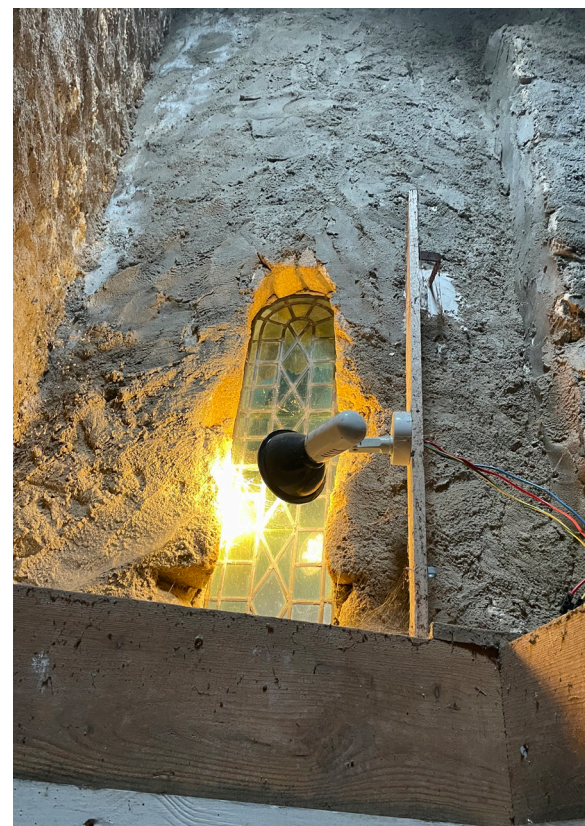
Eclairage en combles - fils apparents

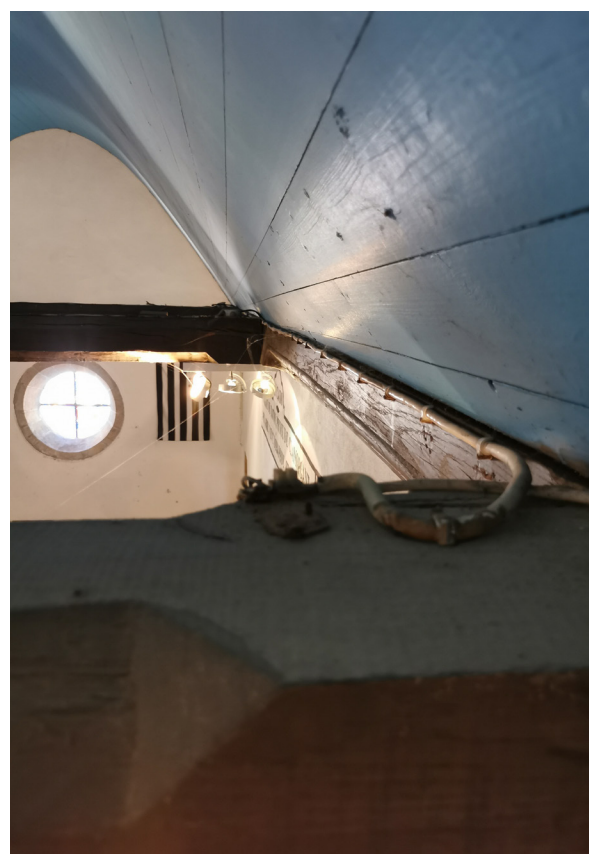
Cheminements des câbles au niveau des entrails et corniches

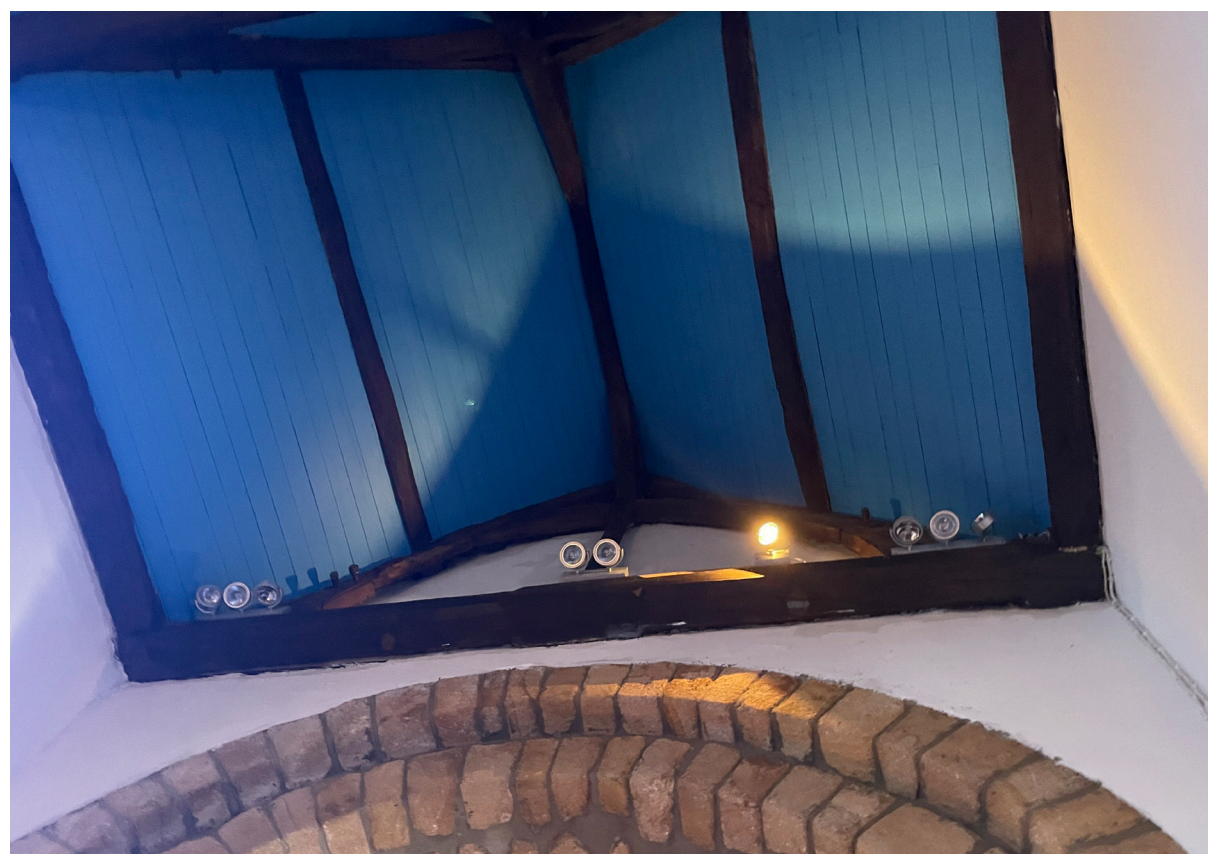
Spots installés sur les entrails

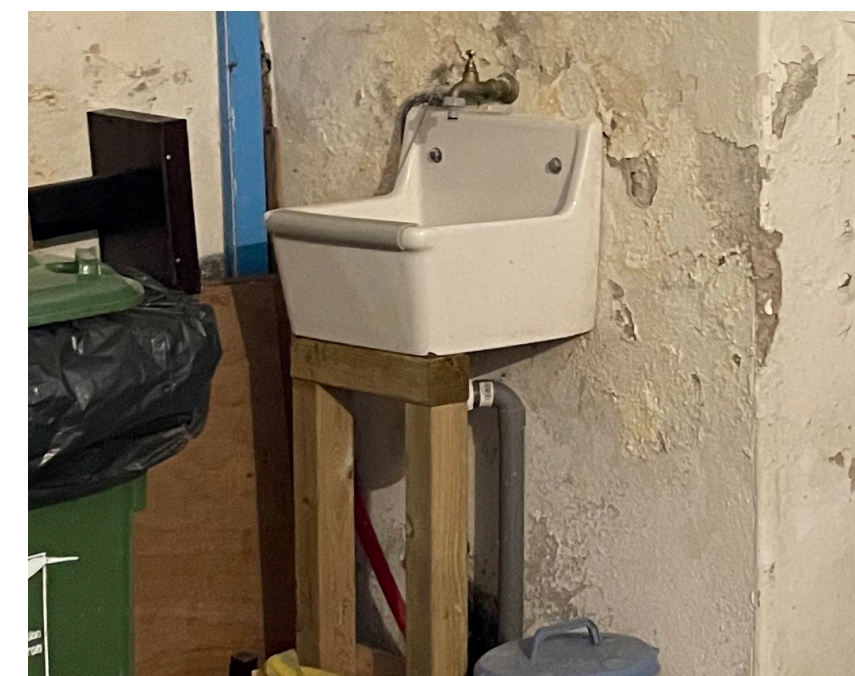
Lave-mains raccordé sur les eaux pluviales

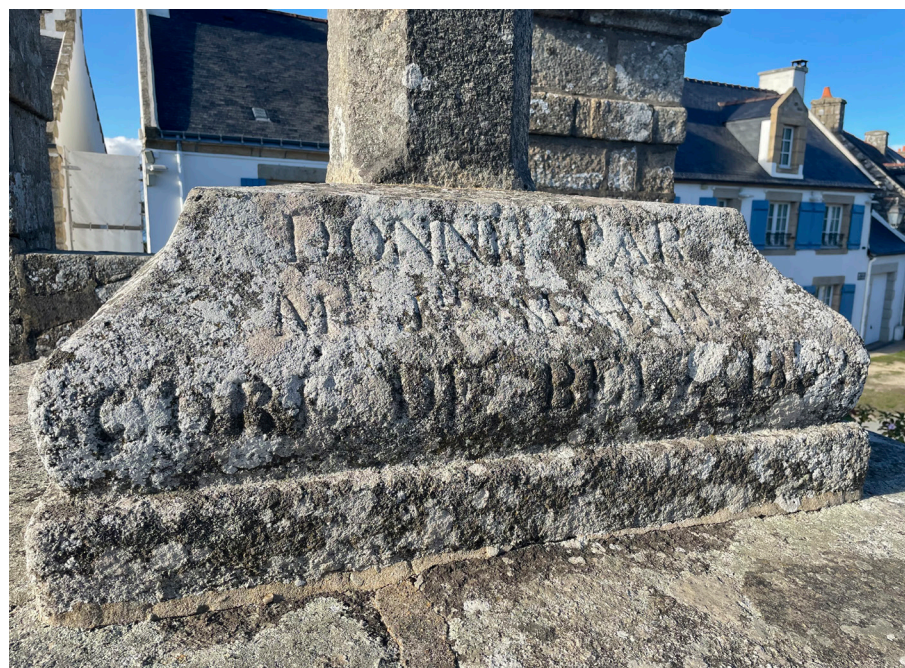
Inscriptions peu lisibles sur le socle de la croix

- *Entretien régulier pour éviter les départs de végétation*
- *Reprofilage du sol autour du calvaire dans le cadre du réaménagement des abords*

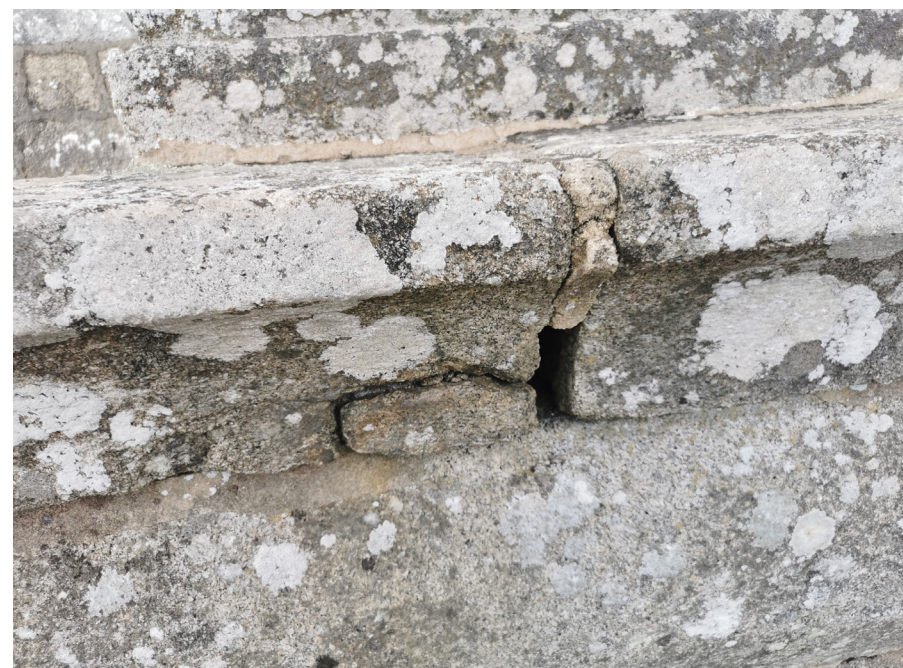
Joints très ponctuellement évidés

L'ouvrage est en bon état mis à part quelques joints dégradés. Il est recouvert de lichens liés à la patine du temps.

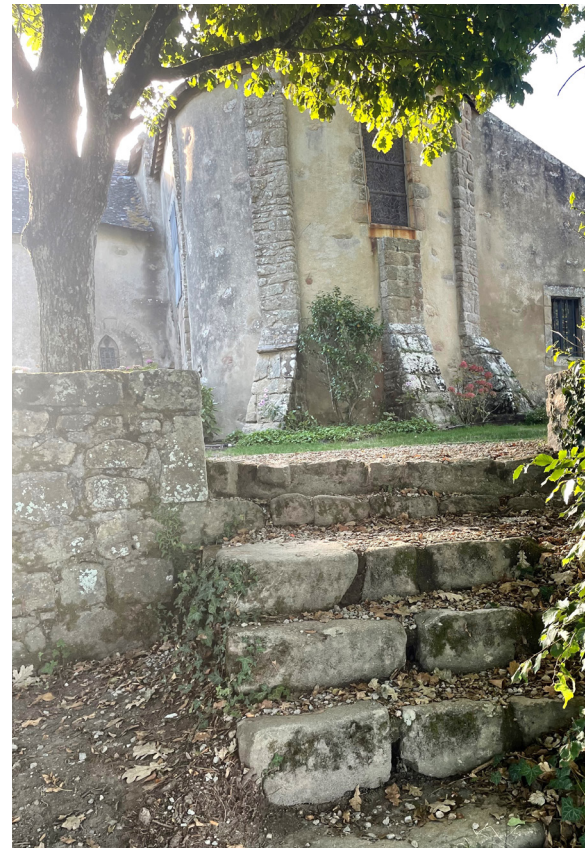
Ancien escalier d'accès à la fontaine

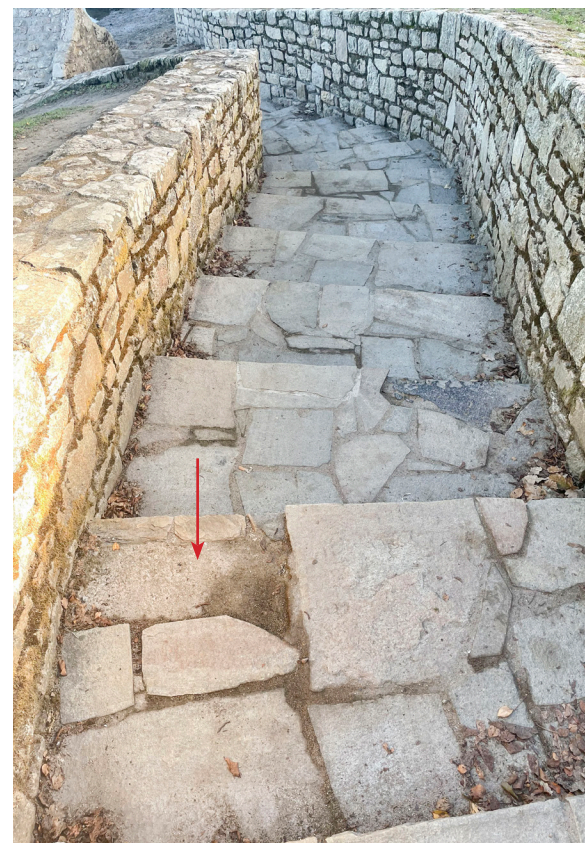
L'emmarchement d'accès réalisé avec des dalles fines est plus dégradé avec plusieurs dalles manquantes, au niveau des nez de marches.

Dallage manquant dans l'escalier de la fontaine

- *entretien régulier avec nettoyage du bassin et réparation ponctuelle des dalles de l'emmarchement.*

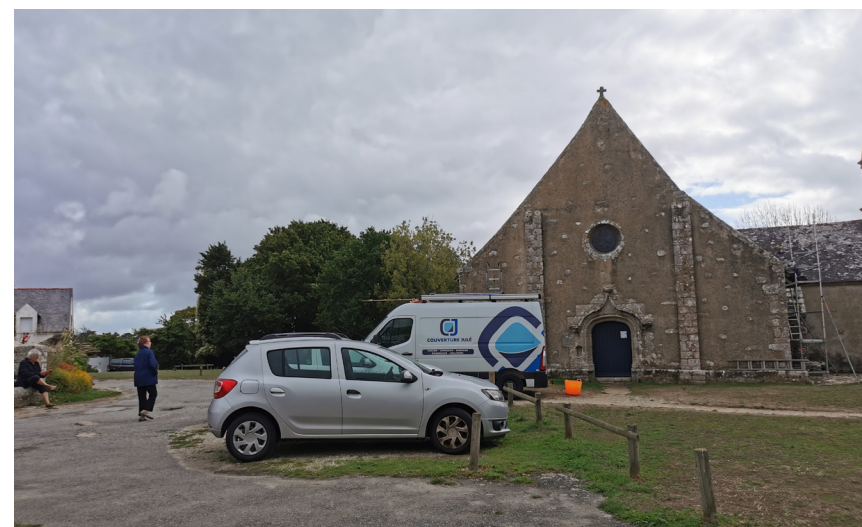
- Enfin, les véhicules stationnent de façon disséminée, pour partie auprès des façades (au nord de la place) mais également au centre, ce qui nuit visuellement à la perspective sur les édifices et à leur mise en valeur.

Les voitures garées au centre de la place déprécient les perspectives sur les monuments
